# Besiktningsprotokoll

Fastighetsbeteckning: Heljered 2:5	
Fastighetsägare: Filippa Svensson	
Fastighetsadress: Heljered Byväg 143	
Postnummer: 428 36	Ort: Kållerød

Besiktningsdatum: 2020-08-17	Protokollnummer: 65661219
Temperatur: 30°C	Väderlek: Klart
Tekniker: Mikael Mårtensson	
Kontor: Göteborg	
Övriga närvarande: Filippa Svensson & Marcus Wahlqvist - Fastighetsägare Sofia Oscander - Fastighetsmäklare

### Byggnadsbeskrivning Heljered's Byväg 143

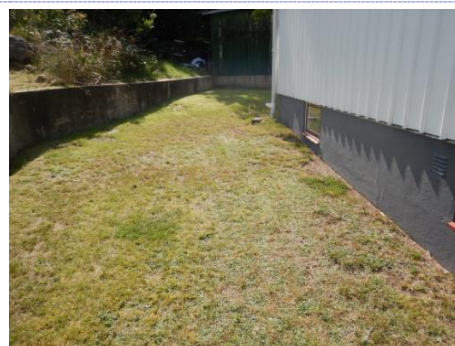
#### Utvändigt / Markförhållanden

Marken lutar mot huset samt så förekommer växtlighet i anslutning till grundmur.

Detta innebär en ökad fuktbelastning mot grunden vilket i sin tur kan orsaka fuktskador i huset.

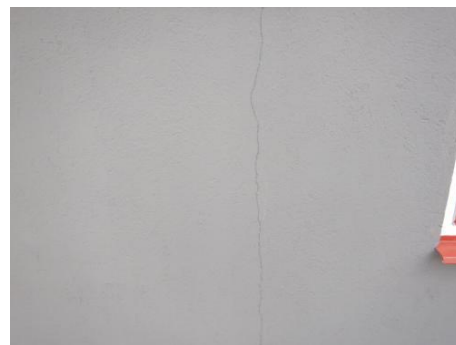
### Utvändigt / Sockel

Sprickor finns i sockel.

Dessa bedöms inte ha lett till bakomliggande skador.

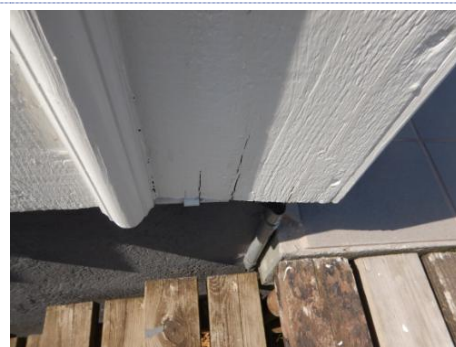
### Utvändigt / Fasad

Fasadpanelen är lokalt i behov av målning/underhåll då torrsprickor noterades.

Fasadbeklädnad och träkonstruktioner där målningsbehov finns riskerar att få fukt- och rötskador på grund av sämre vattenavvisande förmåga.

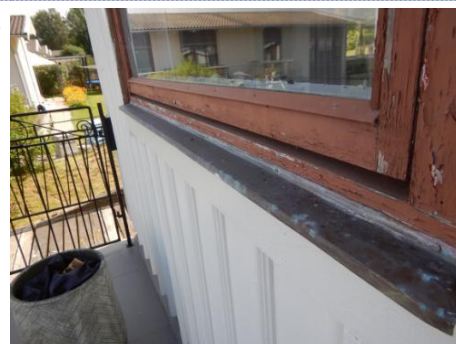
### Utvändigt / Fönster

Fönster är i behov av målning/underhåll samt så noterades spricka i glas i garage.

Fönsterbågar och fönsterkarmar där målningsbehov finns riskerar att få fukt- och rötskador på grund av sämre vattenavvisande förmåga.

För att öka livslängden på fönster rekommenderas målning och underhåll.

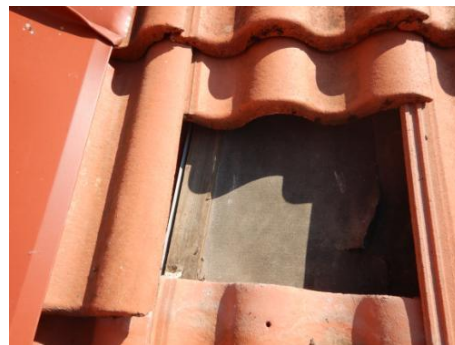
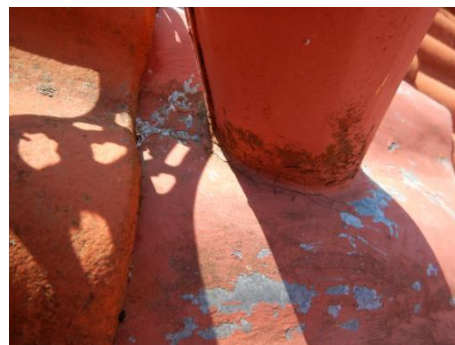
### Utvändigt / Tak

Takkonstruktionens underliggande papp är delvis äldre, nocktätning saknas samt så noterades underhållsbehov på de äldre plåtbeslagen (avloppsluftare och rör till expansionskärl)

Underlagspapp och plåtar har enligt vår bedömning en begränsad livslängd. Eftersom delar husets sekundära taktäckning är av äldre datum samt de övriga noterade bristerna på taket, har det ett minskat motstånd mot vatteninträngning.

Detta i sin tur kan leda till fuktskador på träläkt och i värsta fall på takkonstruktionen vilket kan resultera i mikrobiella skador.

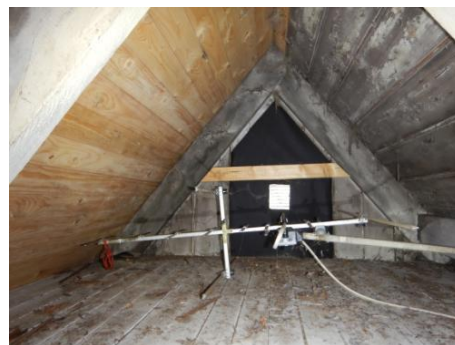
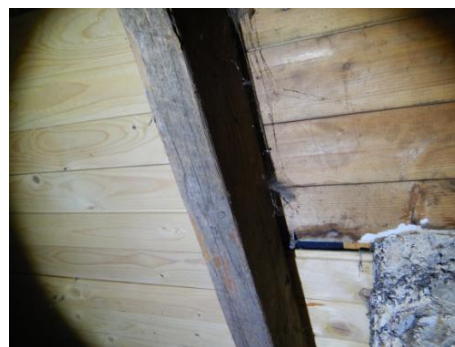
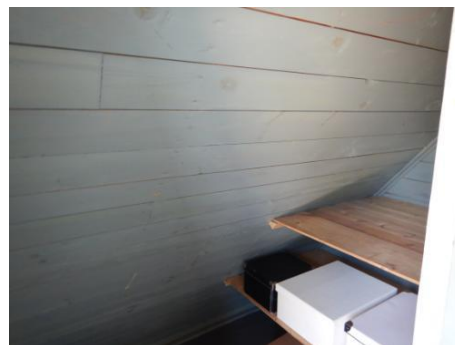
### Utvändigt / Vind

Mikrobiell påväxt finns på underlagstaket samt så är takfotsventilationen tilltäppt lokalt.

Den upptäckta mikrobiella påväxten på underlagstaket kan vara ett tecken på att vinden tillförs fukt inifrån bostaden. Observera att besiktning av bostadens ventilationssystem inte har ingått i uppdraget.

Fuktmarkeringar noterades lokalt på underlagstaket - dessa visade vid besiktningstillfället inga förhöjda fuktindikationer, dock rekommenderas det att dessa fläckar hålls under uppsikt för att säkerställa att dessa inte sprider sig.

För att komma tillrätta med detta måste fukttillförseln inifrån bostaden minskas. Det kan göras genom att ventilationen i bostaden förbättras samt att eventuella otätheter i vindsbjälklaget (tak-/väggvinklar, taklucka med mera) tätas. Läs Anticimex faktablad om ouppvärmade vindsutrymmen för tips och råd.

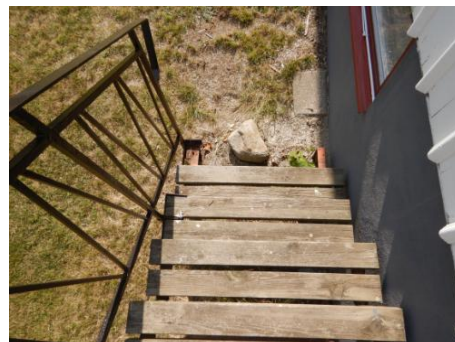
### Utvändigt / Altan

Utvändig trappa till altanen är i behov av målning/underhåll där bl.a ett steg saknas.

Träkonstruktioner där målningsbehov finns riskerar att få fukt- och rötskador på grund av sämre vattenavvisande förmåga. Underhåll/åtgärd rekommenderas

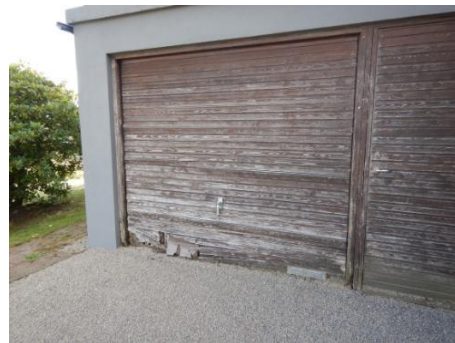
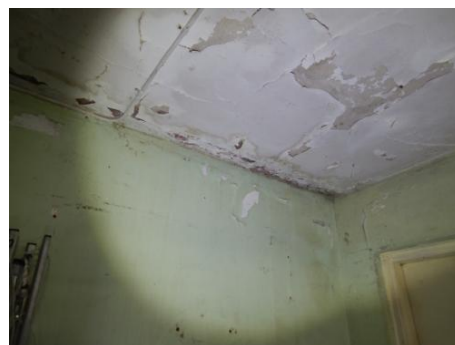
### Utvändigt / Garage

Garaget har ett allmänt underhålls/renoveringsbehov bl.a i avseende på rötskadad port & dörr samt att klinkerbeklädnaden på altan som utgör yttertak för underliggande garage saknar underliggande tätskikt. Insida garage noterades färgsläpp / sprickor.

Kontakt med entreprenör rekommenderas för bedömning/åtgärd

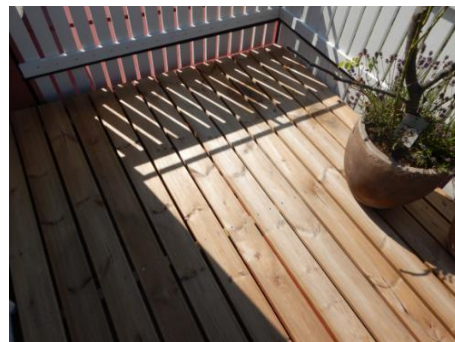
### Utvändigt / Balkong

Balkonggolv är ej besiktningsbart.

Balkonggolv har ej kunnat besiktigas då det ligger ett sammanhängande tralldäck över denna beklädnad. Detta tak utgör yttertak för delar av underliggande bostad.

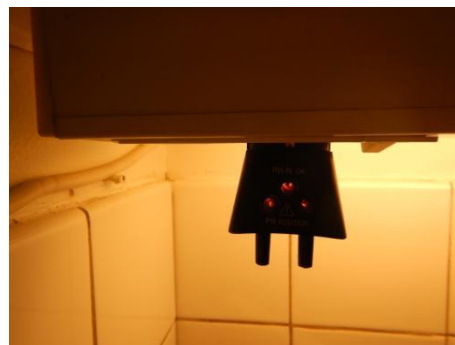
### Entréplan / Kök

Funktionskontroll av eluttag i armatur.

Vid stickprovskontroll av eluttag noterades felkoppling.

Fuktskydd saknas i diskbänksskåp samt under kylskåp

Utan fuktskydd är det svårt att upptäcka smygläckage från rörledningar. Vatten kan då tränga in i omkringliggande konstruktioner och orsaka fuktskador.

Vi rekommenderar att du kontaktar en elektriker för en fördjupad undersökning för att bedöma orsak och omfattning.
