## Inte färdigställt

## Saker som vi inte är nöjda med

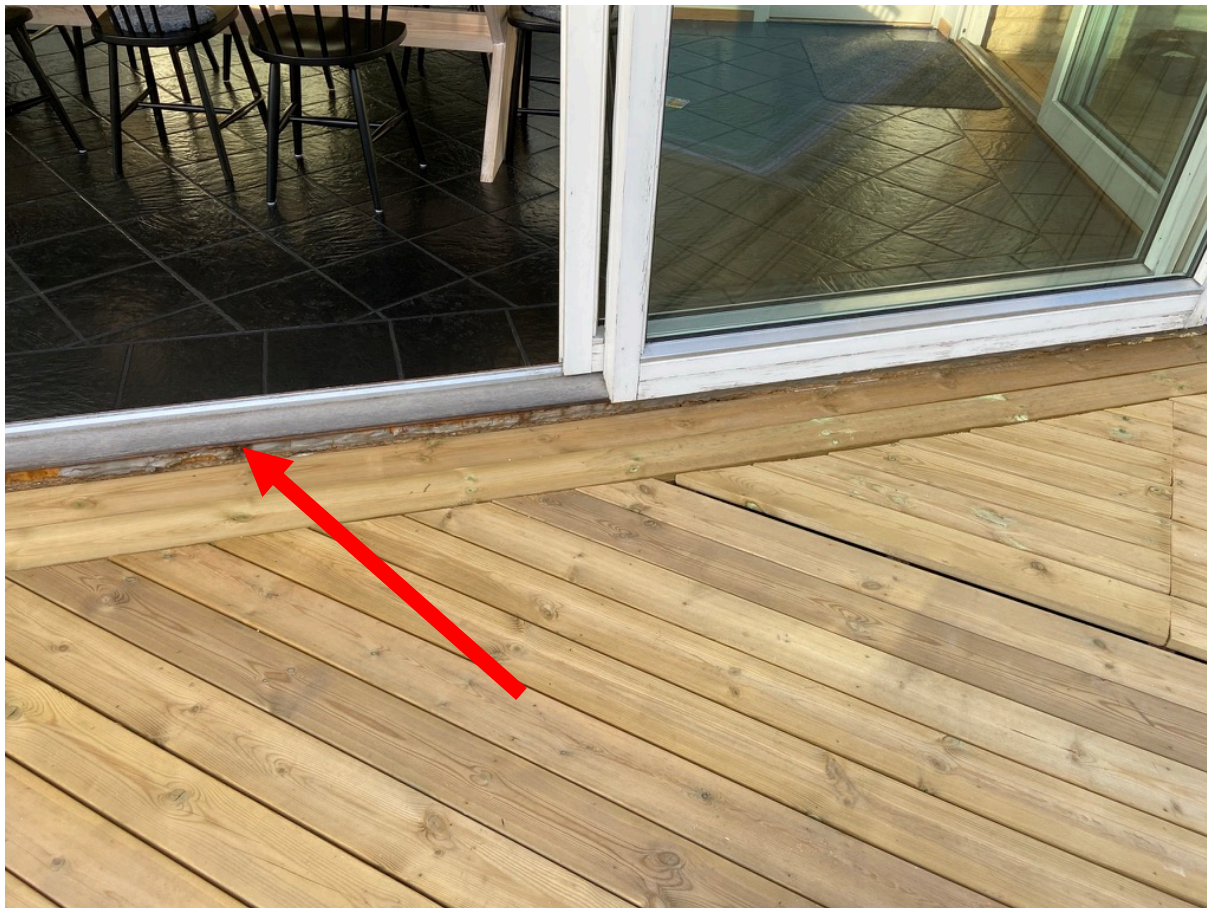
### List mellan altan och hus

Listen mellan altan och hus togs bort av det första snickarlaget som arbetade hos oss.

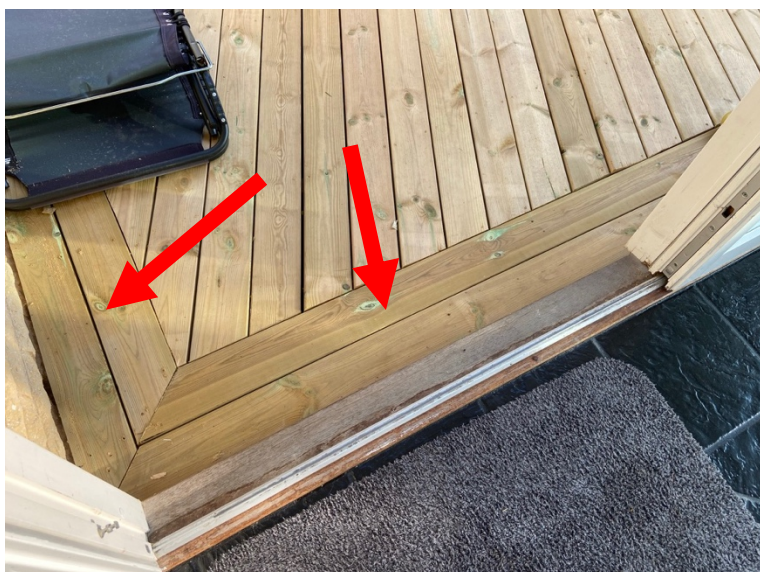
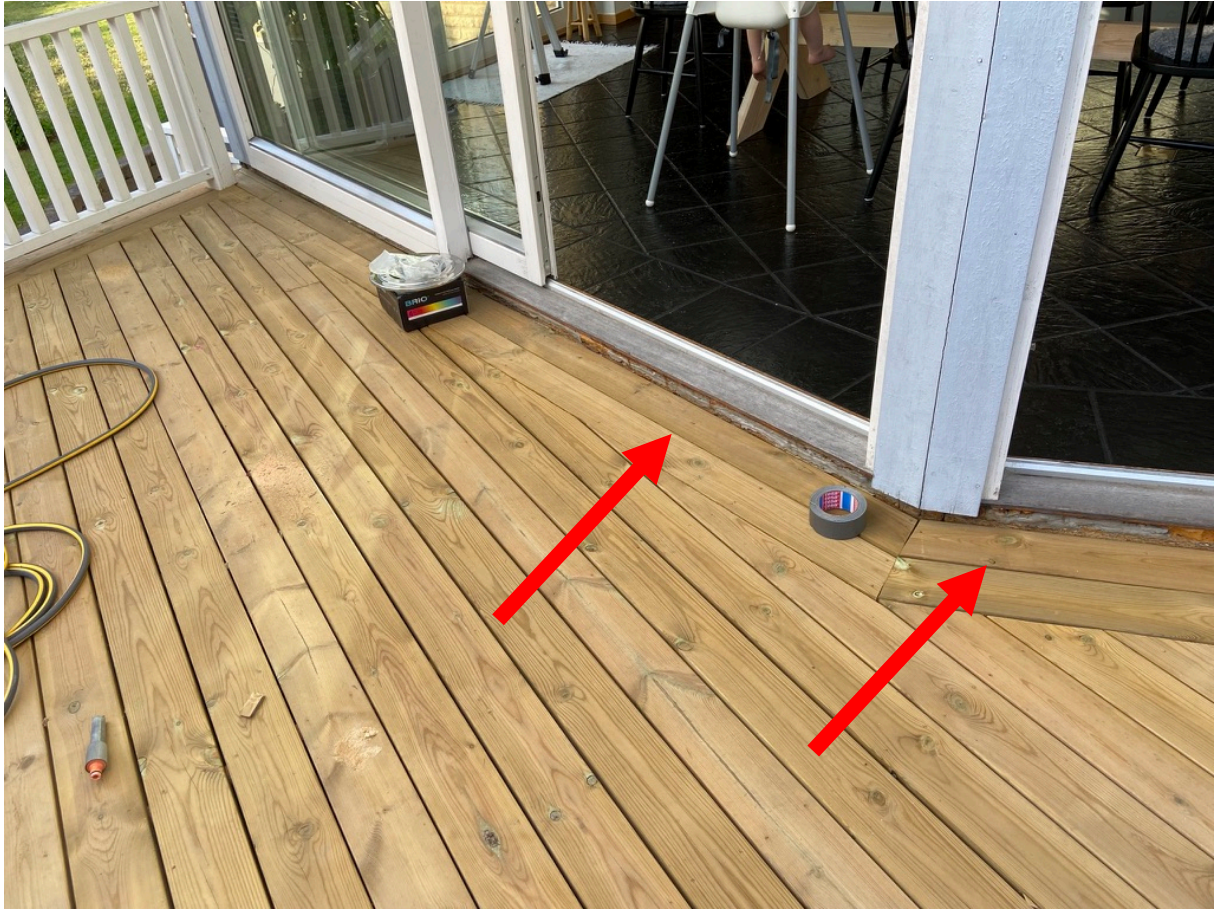
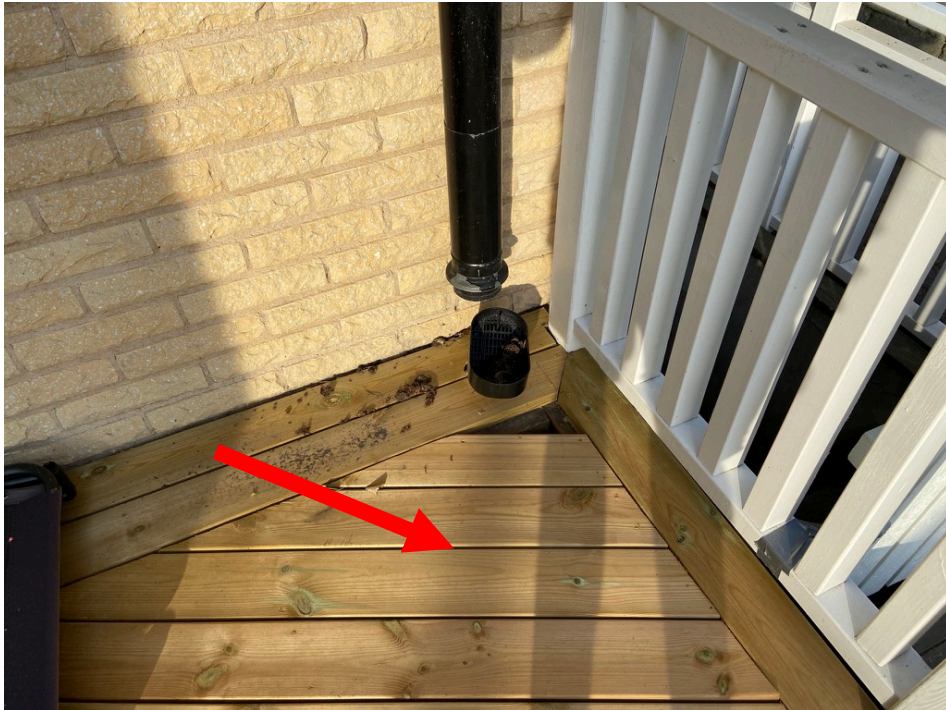
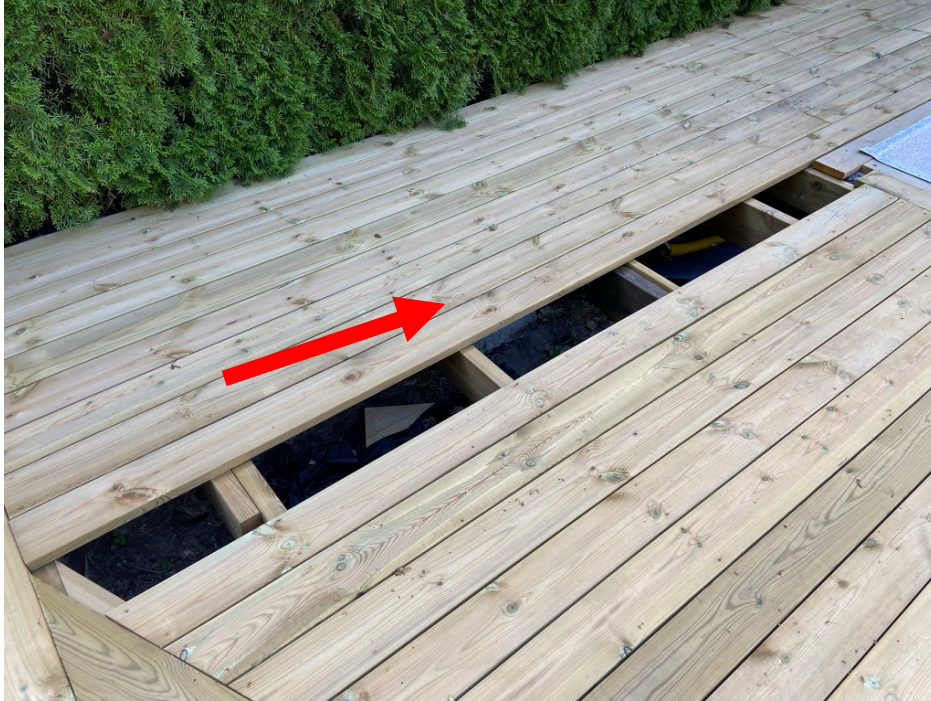
### Trall som ej är monterade

Det finns trall lite varstans som ännu ej är fastskruvade. Här är några på bild, men det gäller flera ställen på altanen.

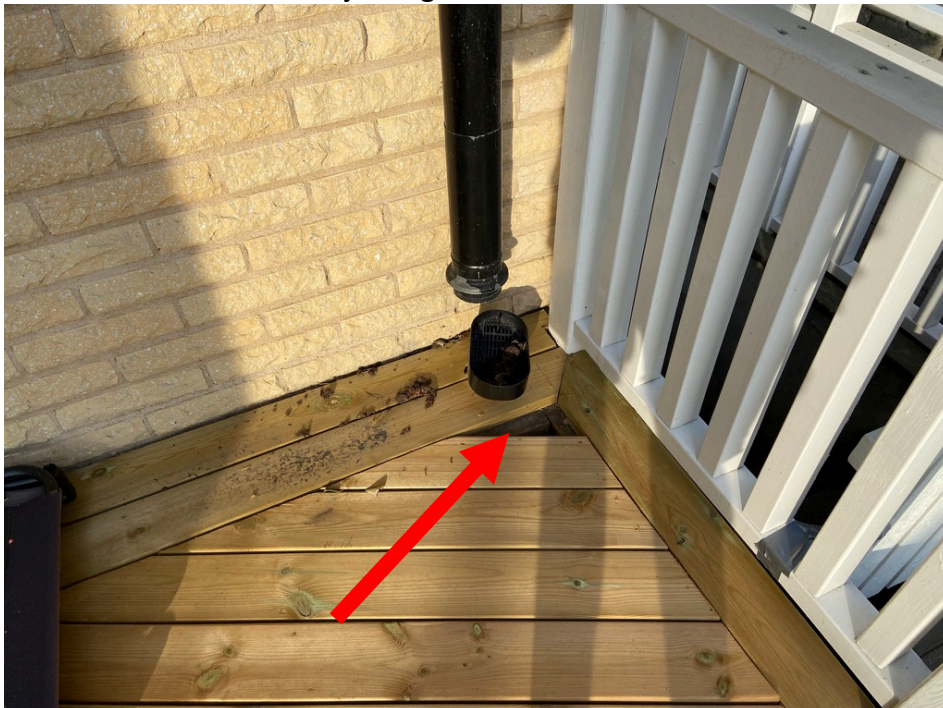
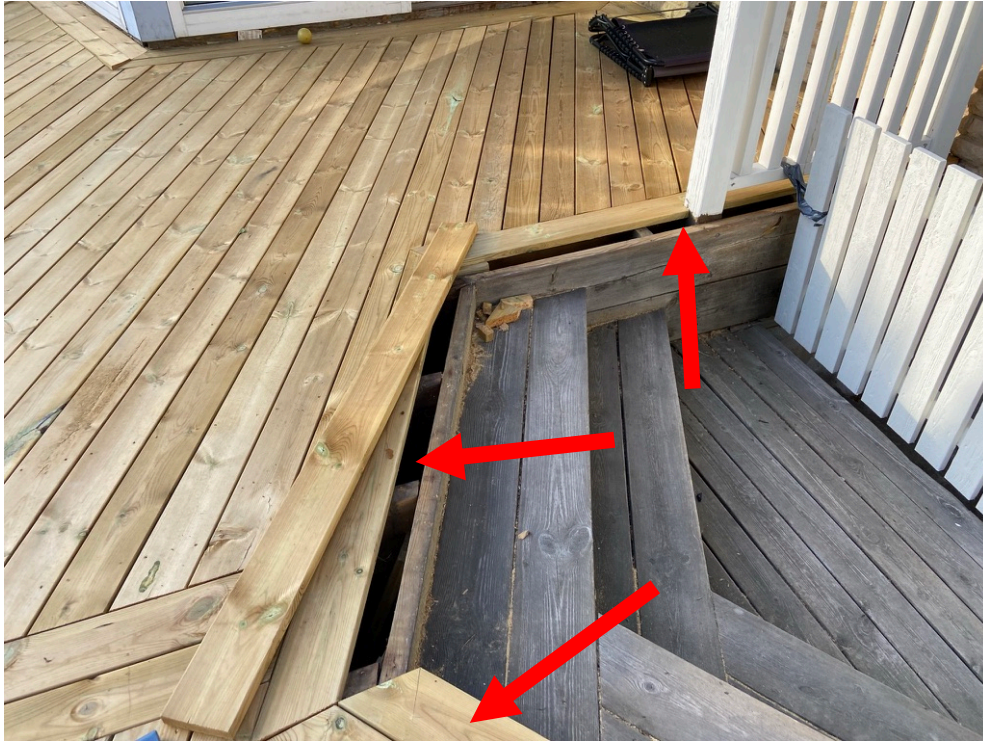
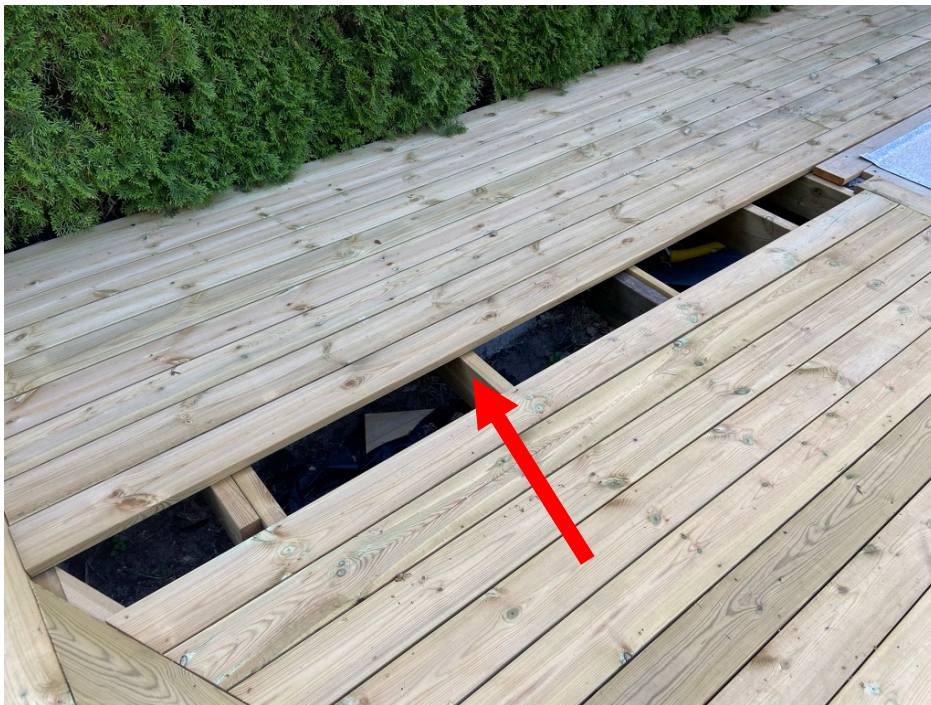
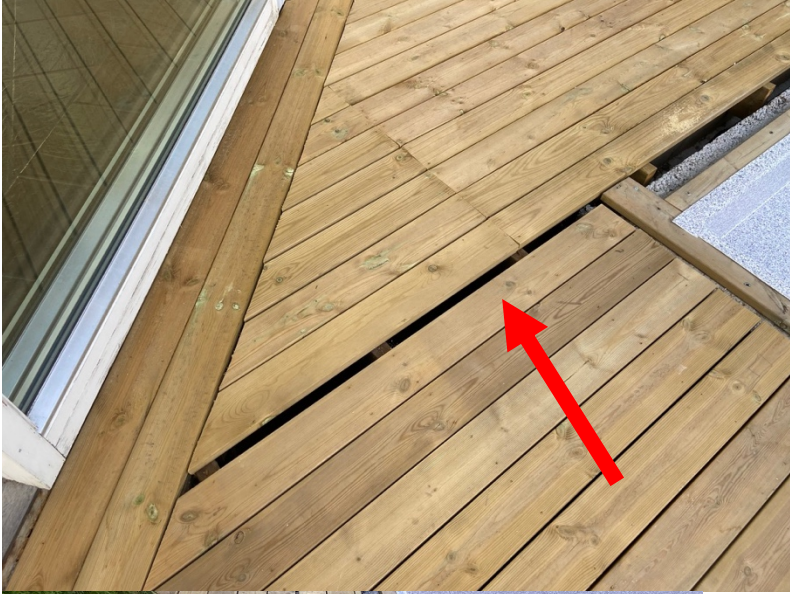
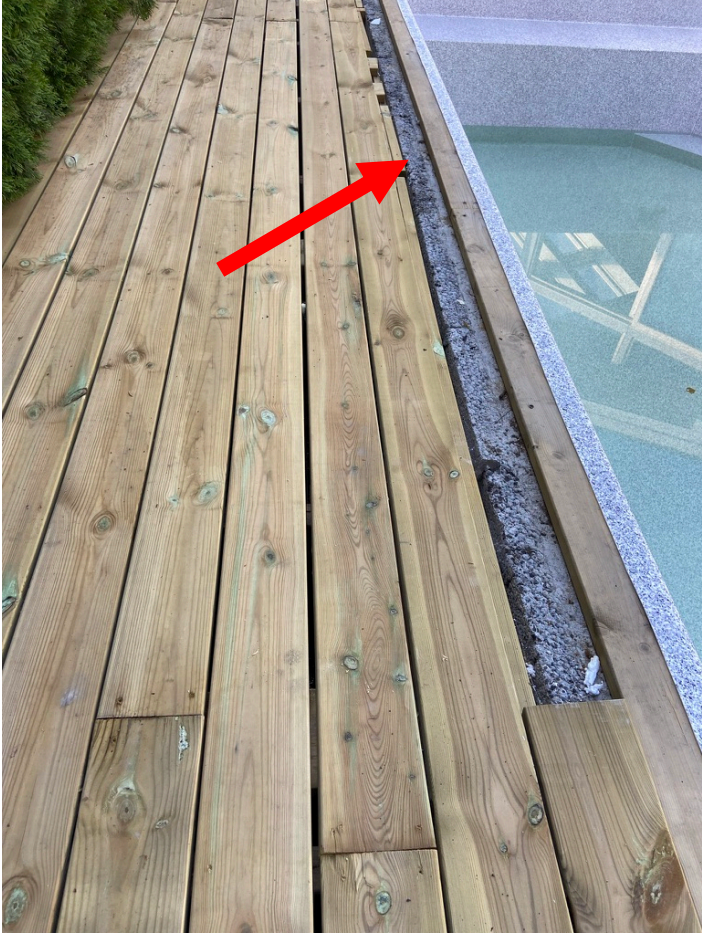
Saknas delar av trallen  
På flera ställen är trallen ej färdig

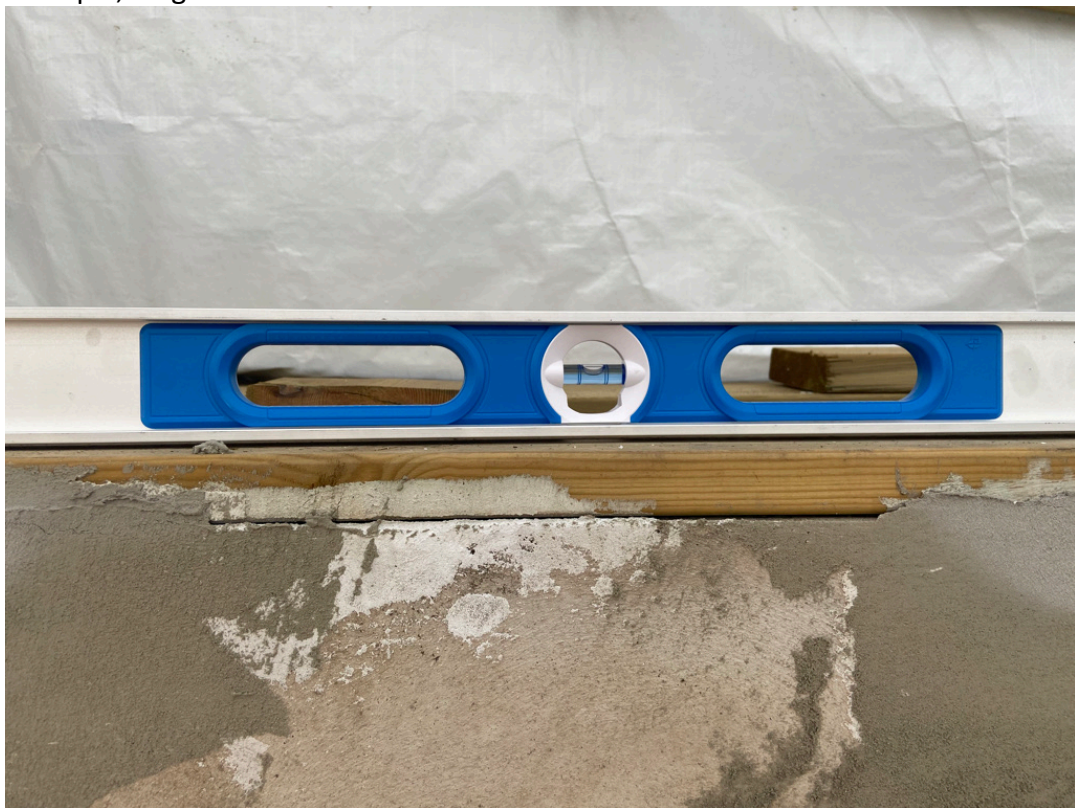
### 1. Altanen är inte jämn med poolen, det går inte att sätta dit vårt pool-tak

Vi har låtit mäta på poolkanten för att se att den är vågrätt. Det är den. Dock är altanen olika höjd i poolens olika hörn. Det skiljer exempelvis 1.5cm mellan altan och pool från det nordvästra till det nortöstra kanten av poolen (kortsida). Det samma gäller mellan det nordvästra och det sydvästra hörnet av poolen (långsida). Detta är allt för stor skillnad för att kunna sätta dit en ram, och det går inte heller för oss att montera skena och pool tak.

Exempel, längs med ena kortsidan.

Poolkant samma höjd  
som altans kant

Poolkant 1.5cm  
under altans kant

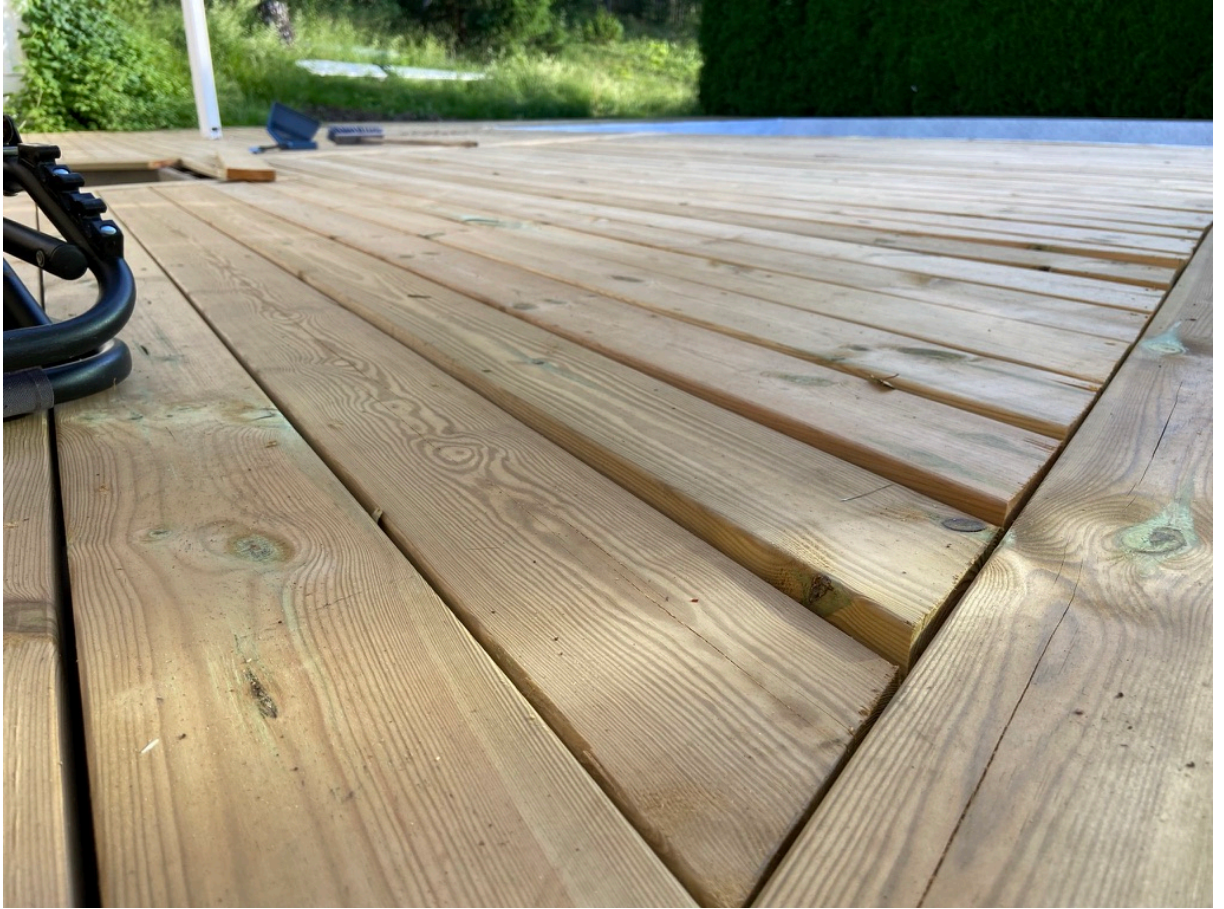
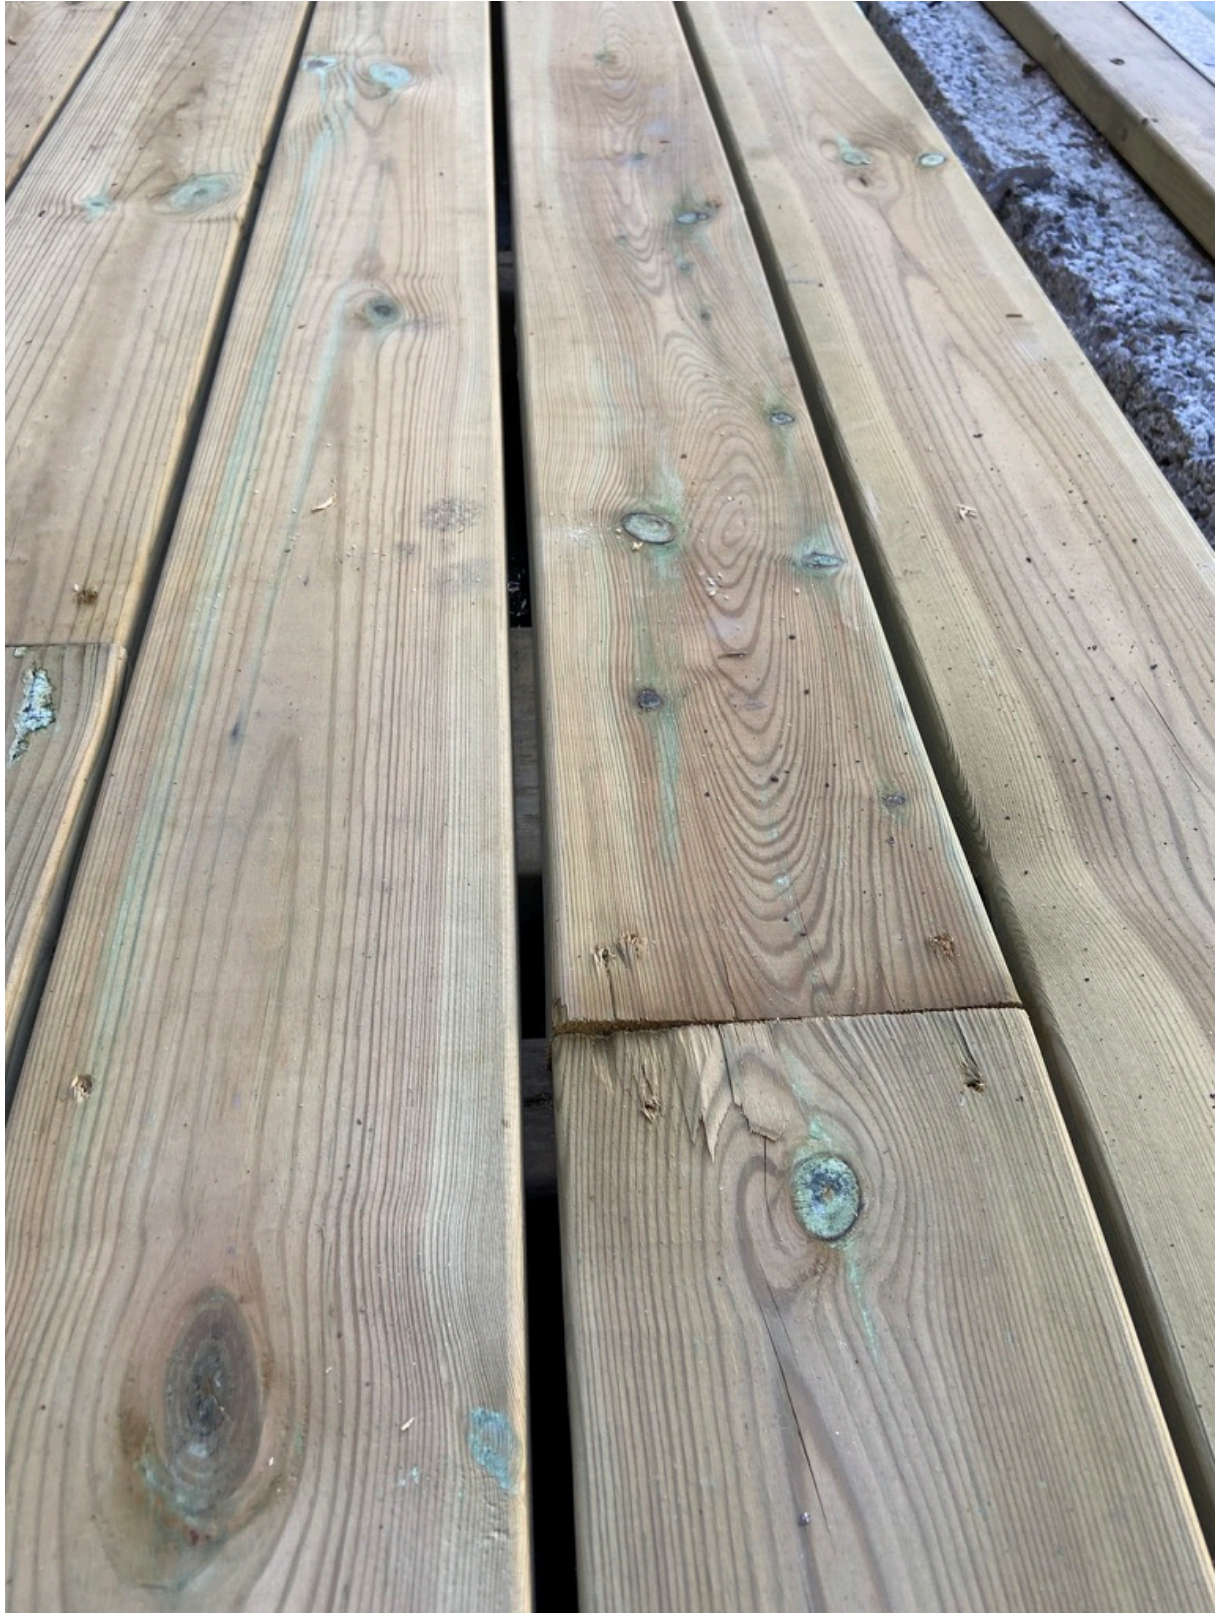
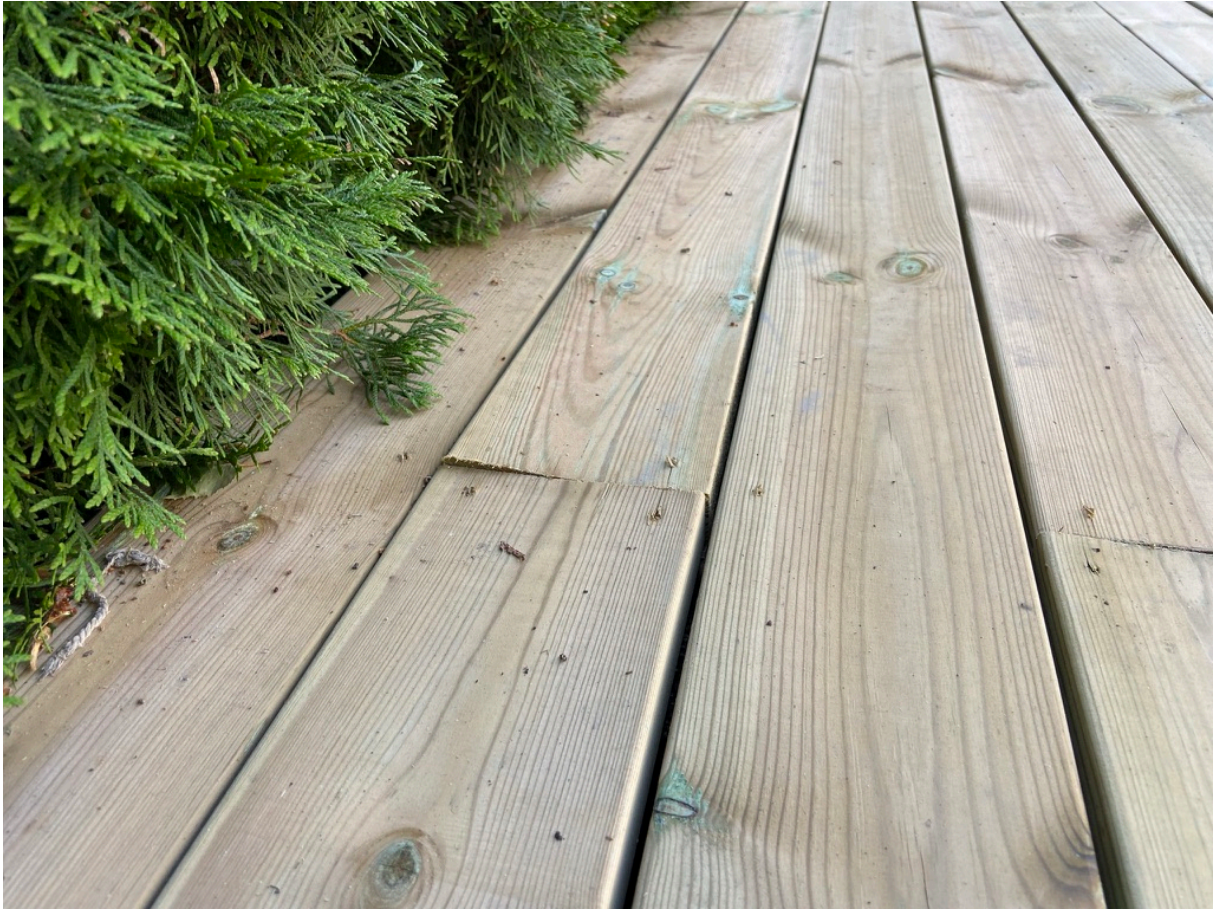
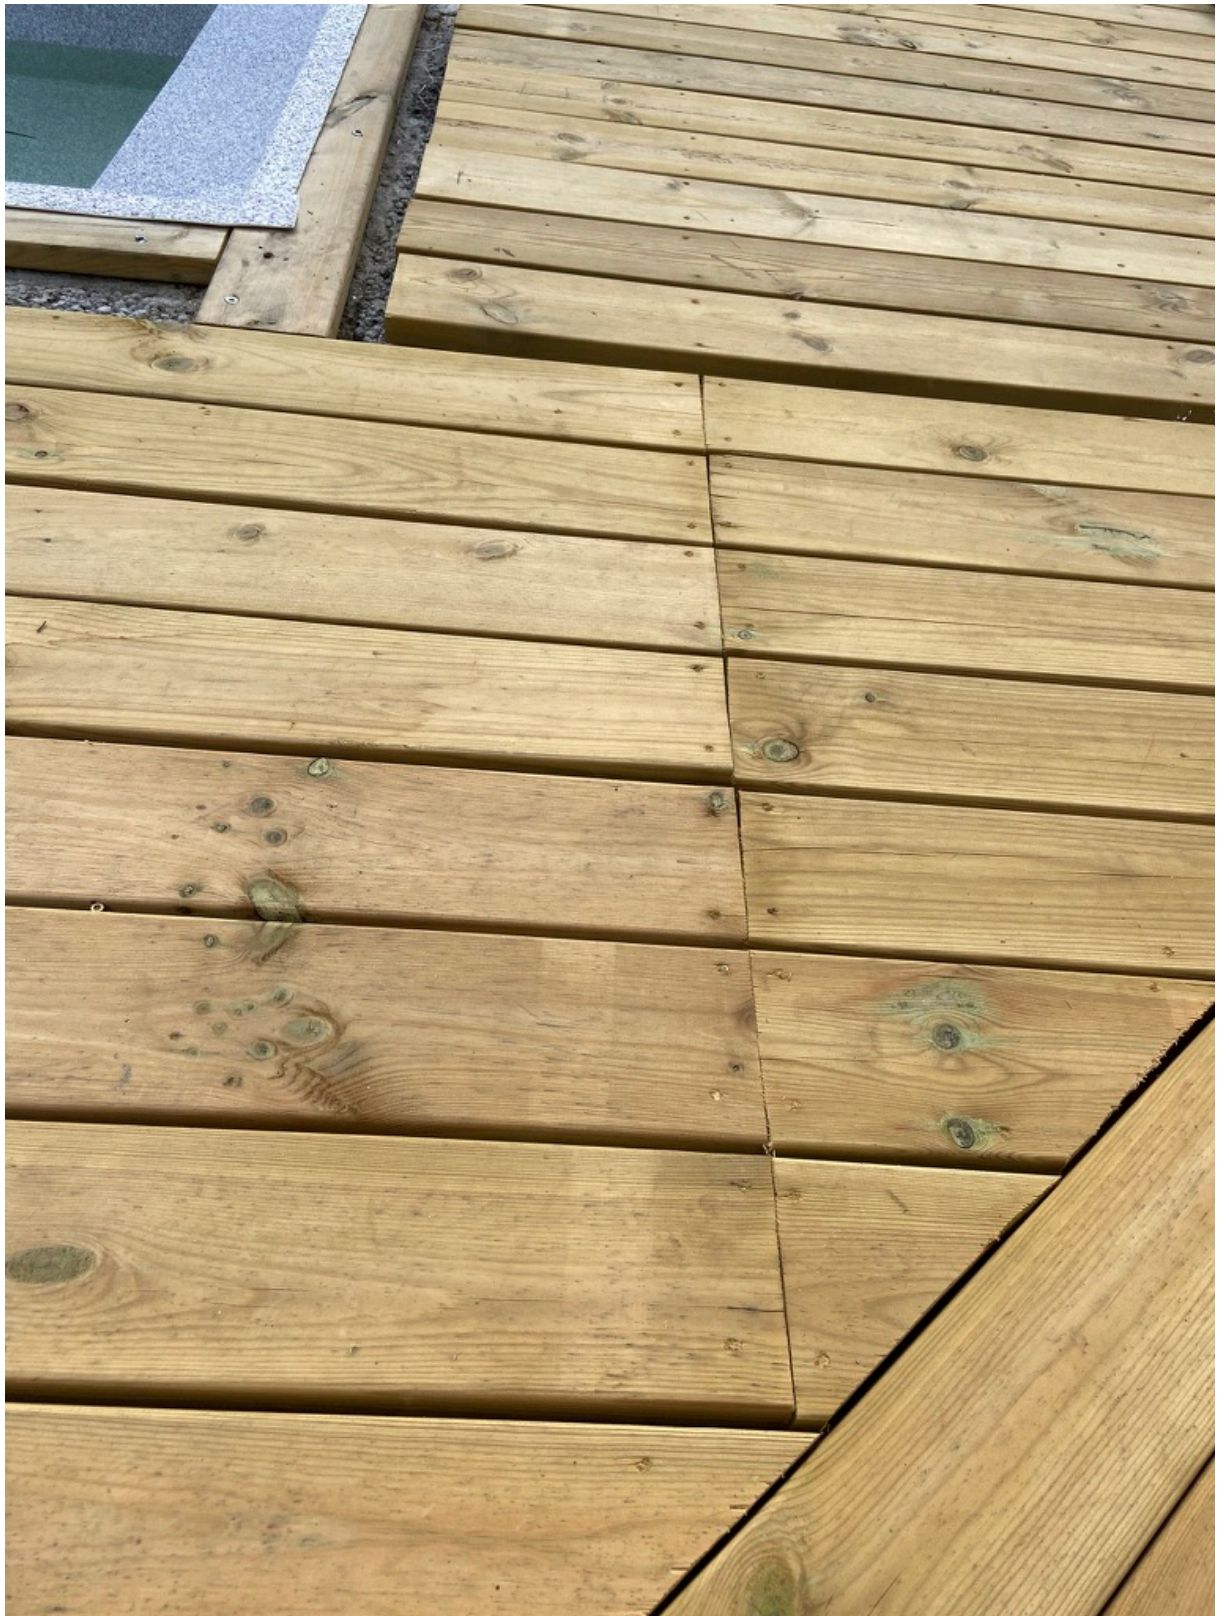
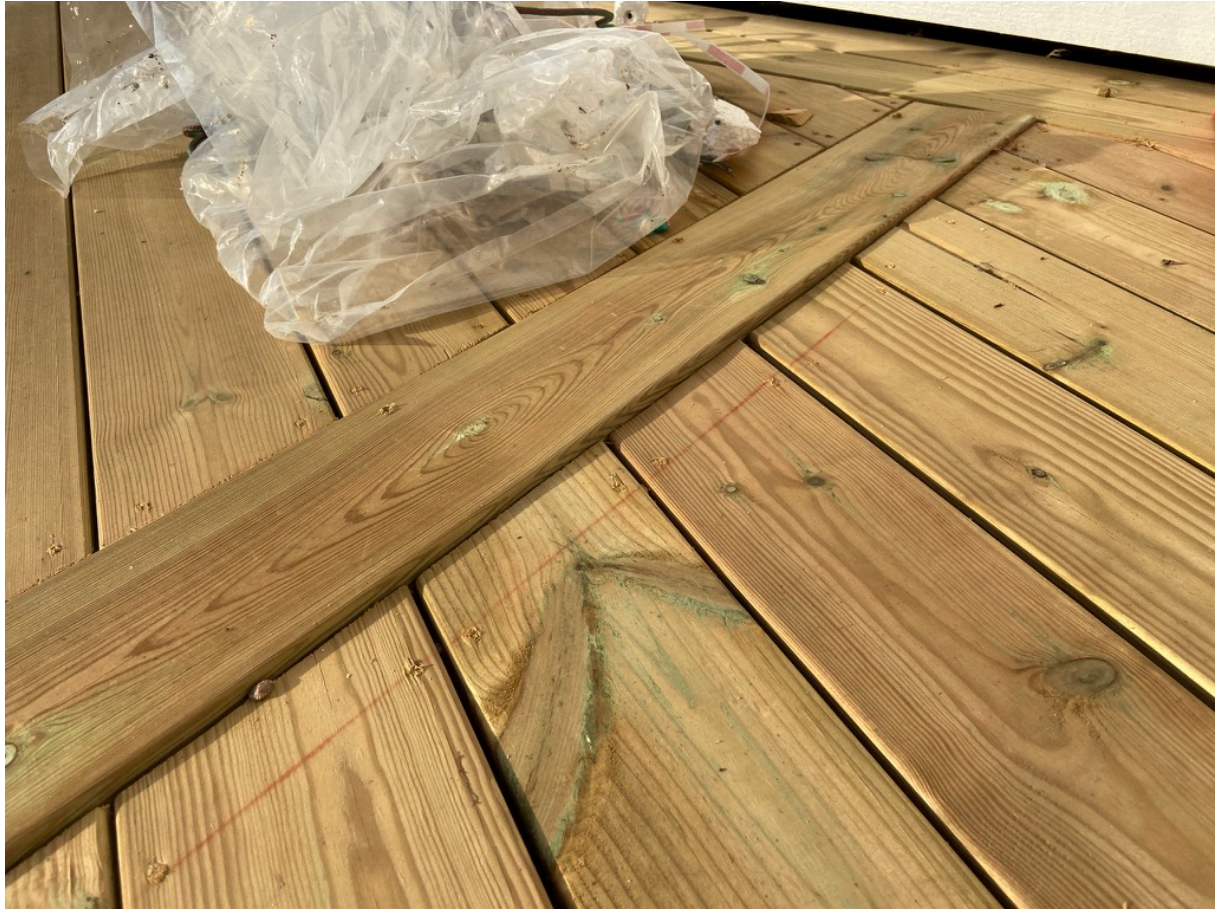
## 2. Altanen är inte plan

På flera ställen ligger trallen ej plant.

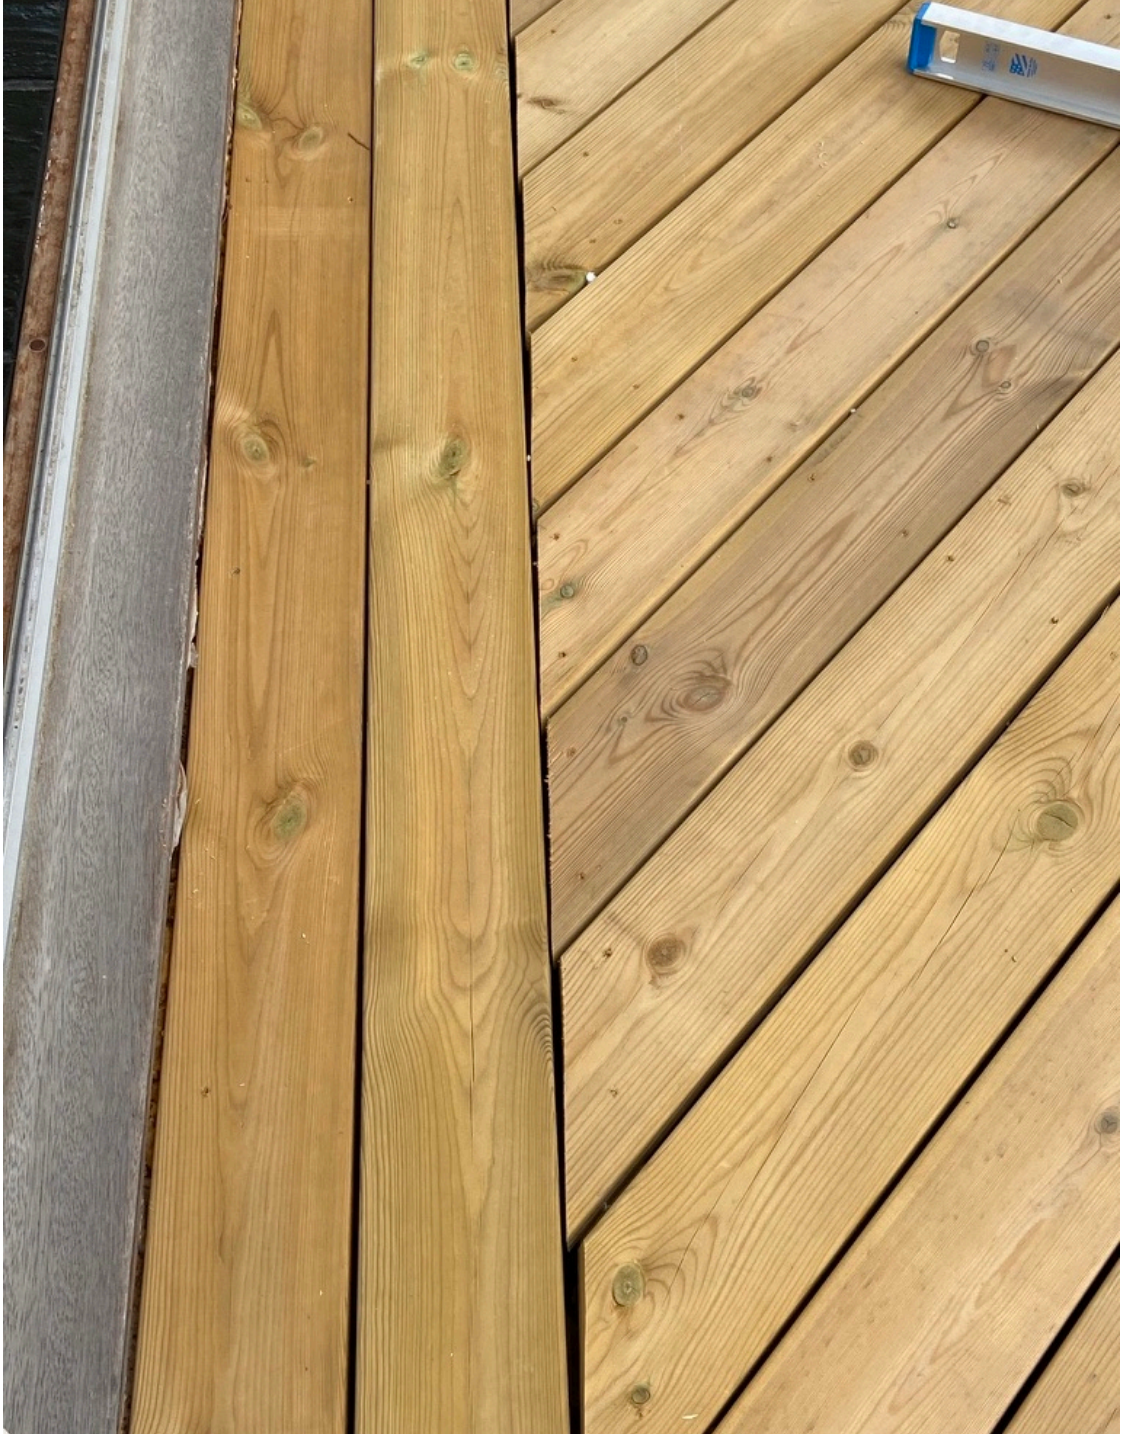
### 3. Sågning är ej rak

Vi vet att snickarna inte använde ett sågbord, utan att de stod med cirkelsåg i famnen och kapade trall i knät. Det verkar ha bidragit till att vinklarna inte stämmer på flera ställen.

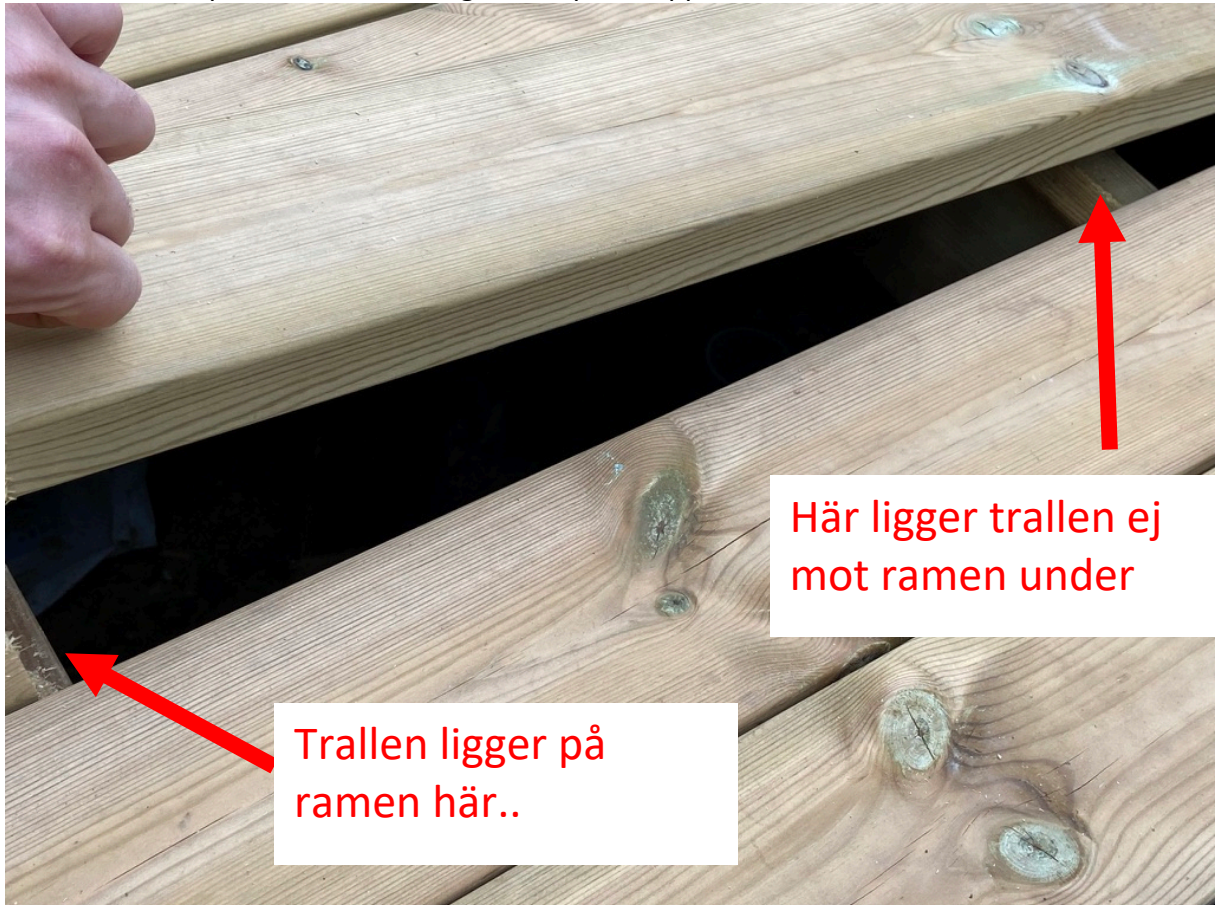
#### 4. Trall sviktar då de ej ligger an mot regelverket under

På flera ställen sviktar trallen. Det är framförallt på de ställen där ni har behövt bygga upp regelverket under. Där den före detta pool-trappan var och där det tidigare var en lucka i förra altanen. Men denna återkommer på stora delar av altanen.

Här är ett exempel från där det tidigare var pooltrappa:

Här ligger trallen ej mot ramen under

Trallen ligger på ramen här..

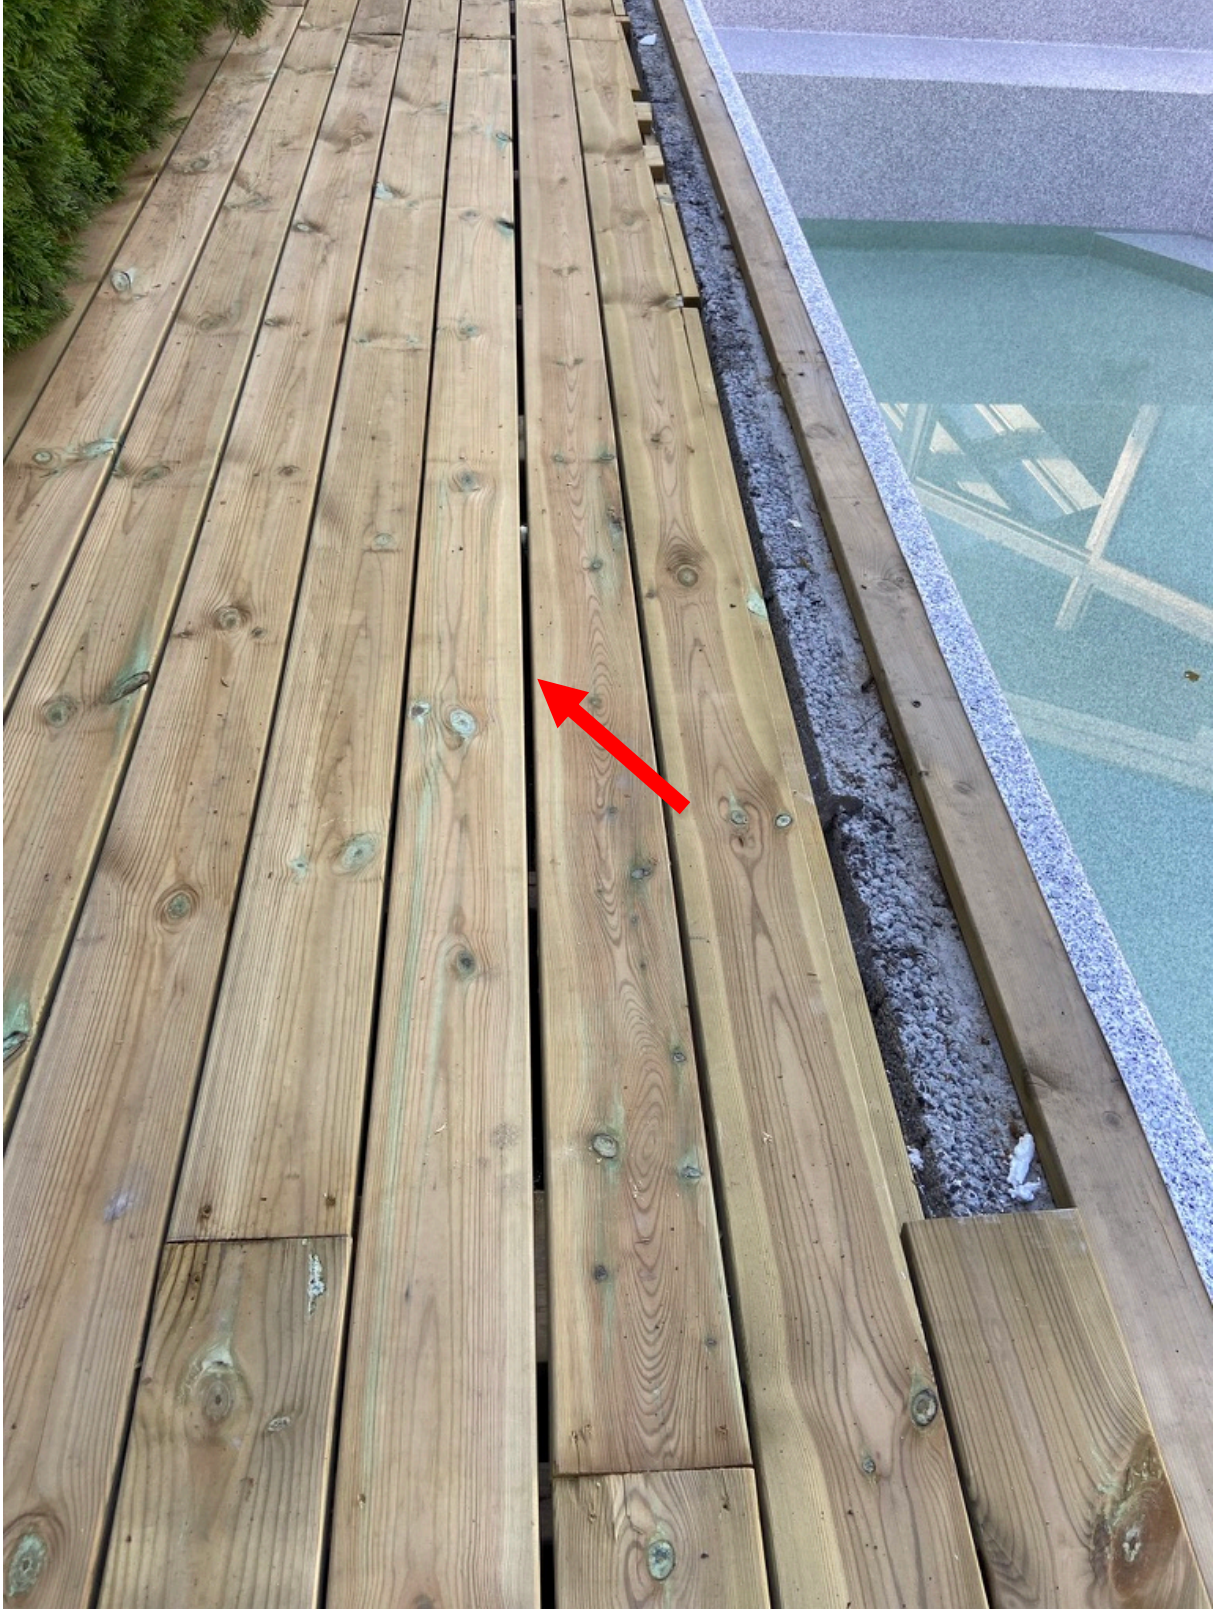
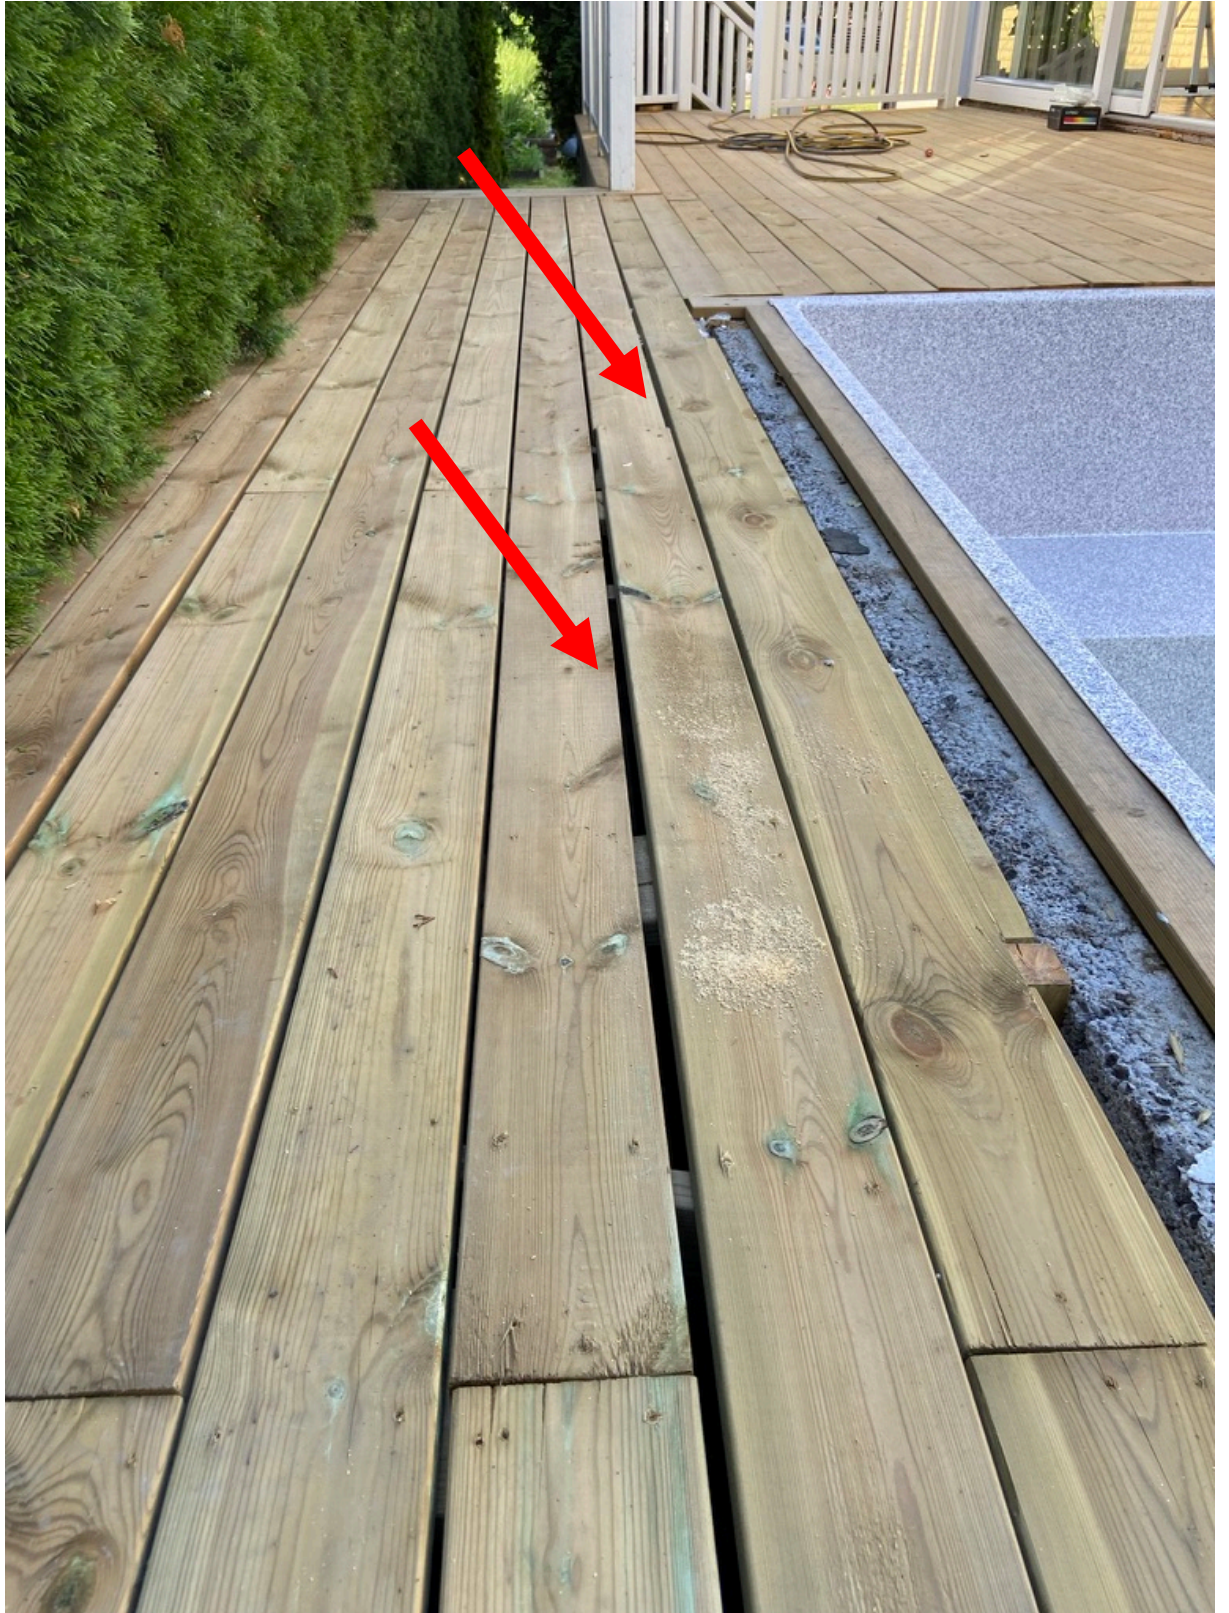
6. På flera ställen ligger trallen ej jämt mot varandra, vilket ger olika stora glipor mellan trallen
