## Inte färdigställt

## Saker som vi inte är nöjda med

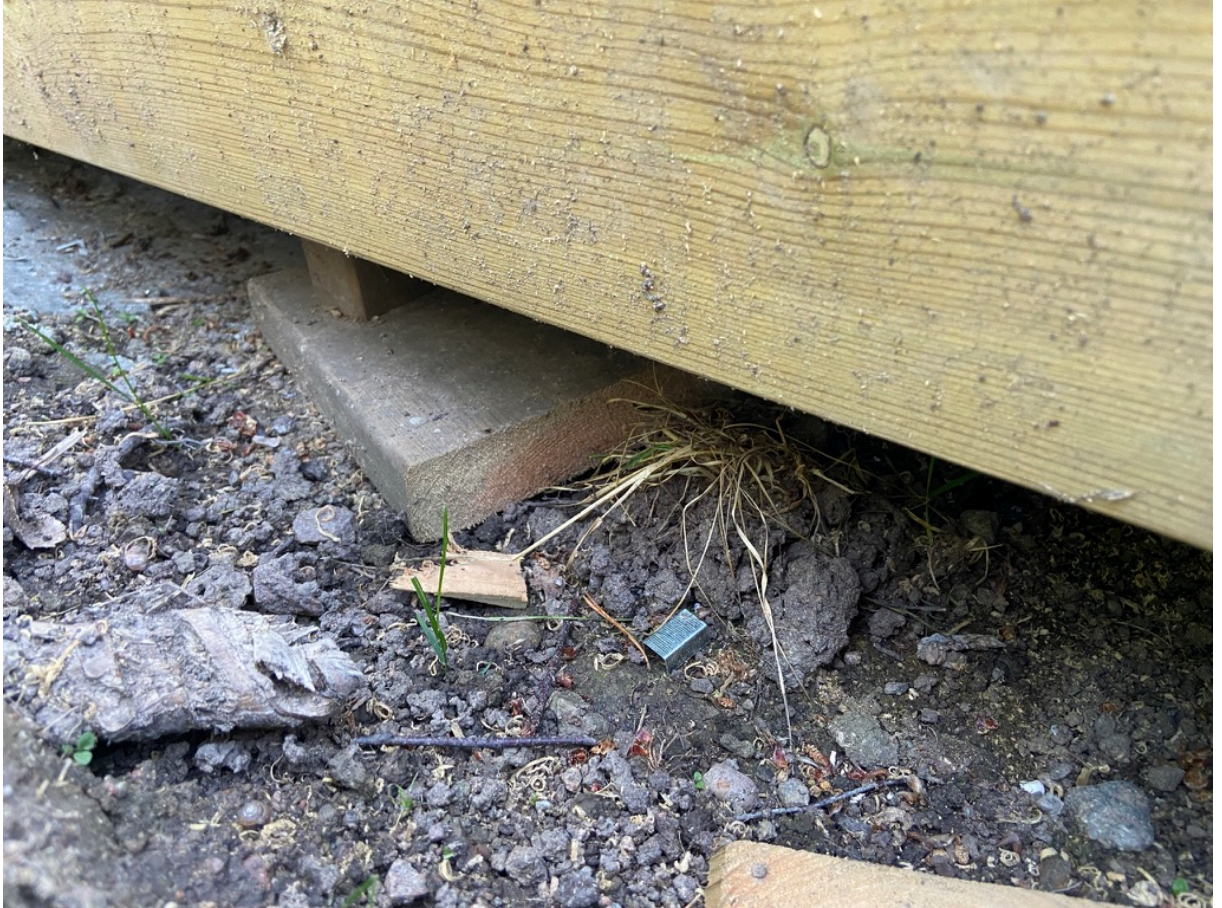
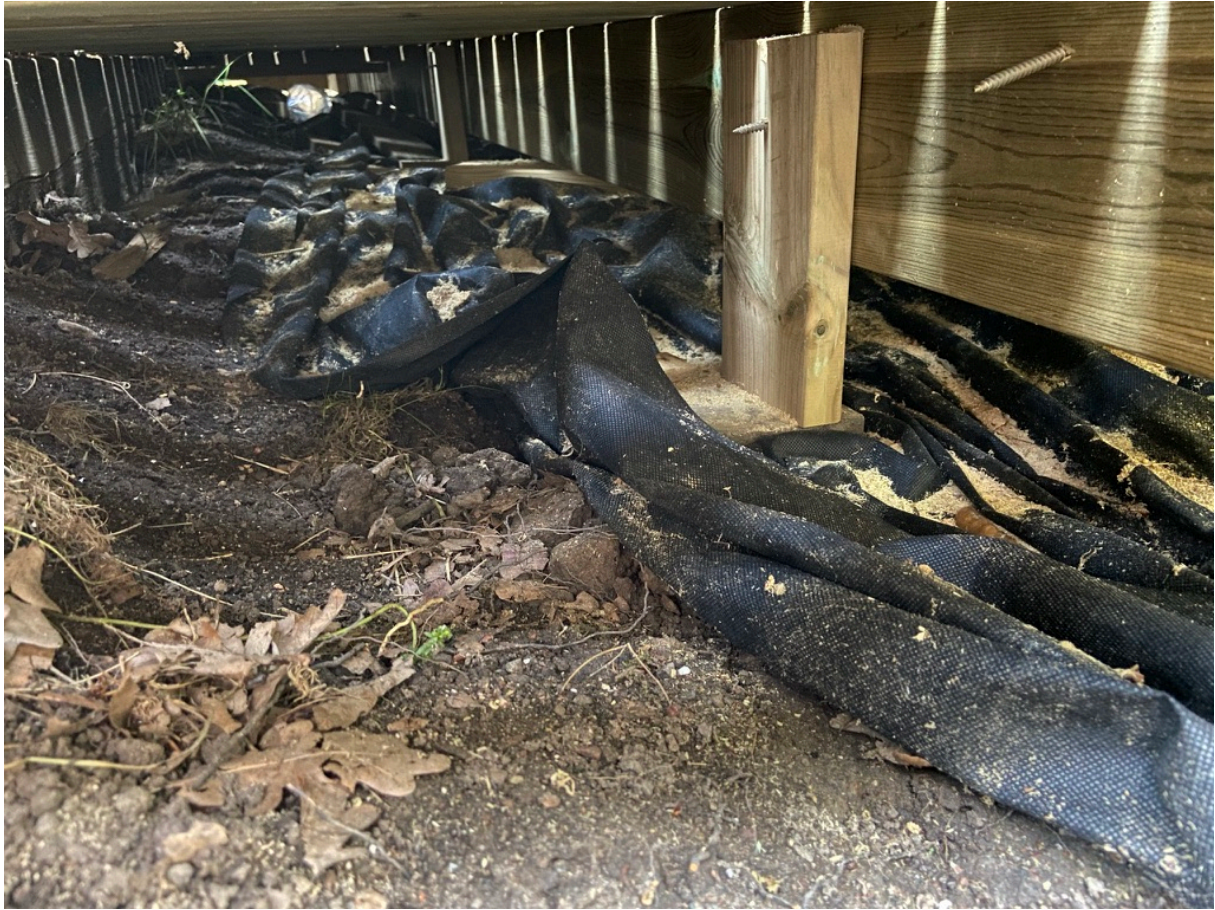
7. Där man byggt ny trall, mot backen, har man ej endast ställt altanen på spillvirke. Där, om någonstans, skulle exempelvis kunnat behövts plintar.

Den nya utbyggnaden av altanen (3x2m) verkar stå framförallt direkt på marken. En tidigare gjutning finns i ett av hörnen.

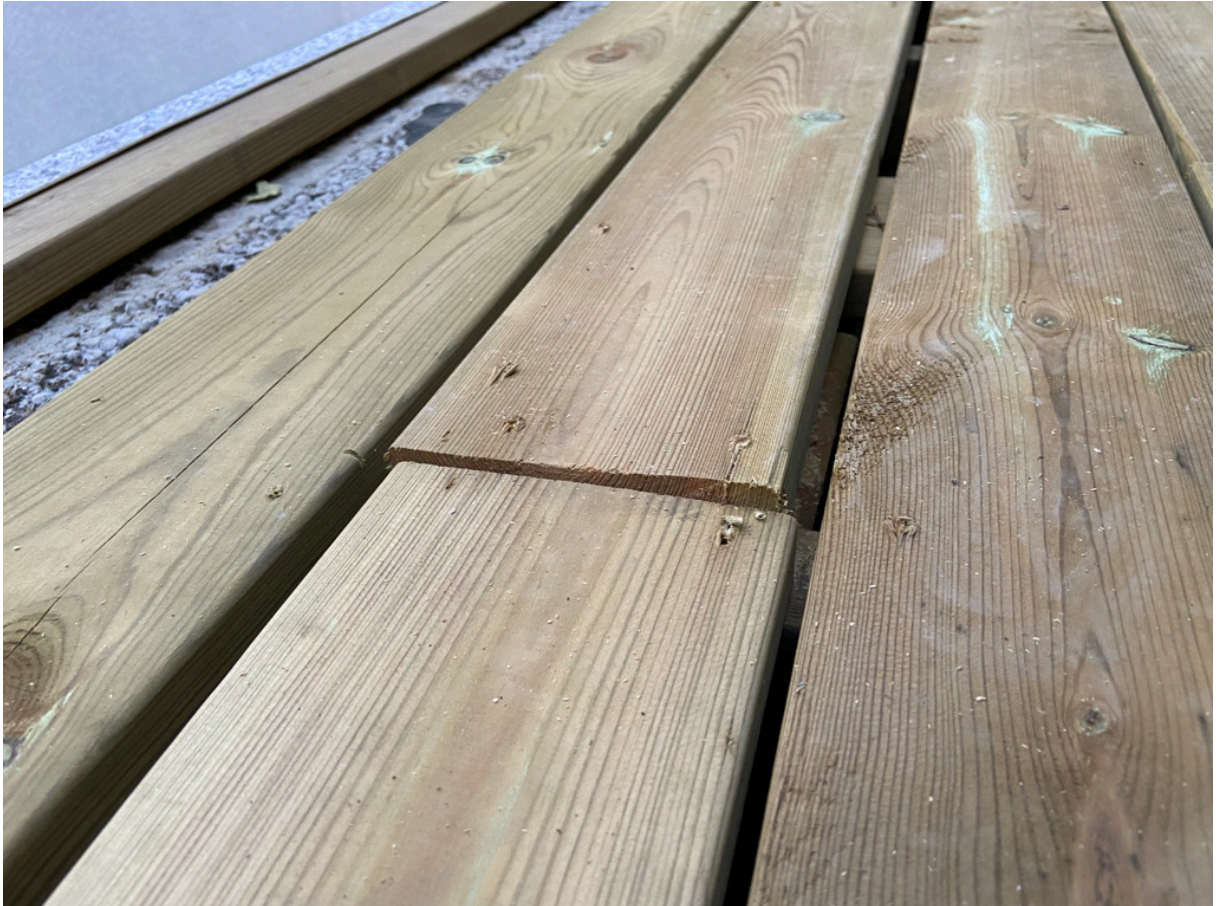
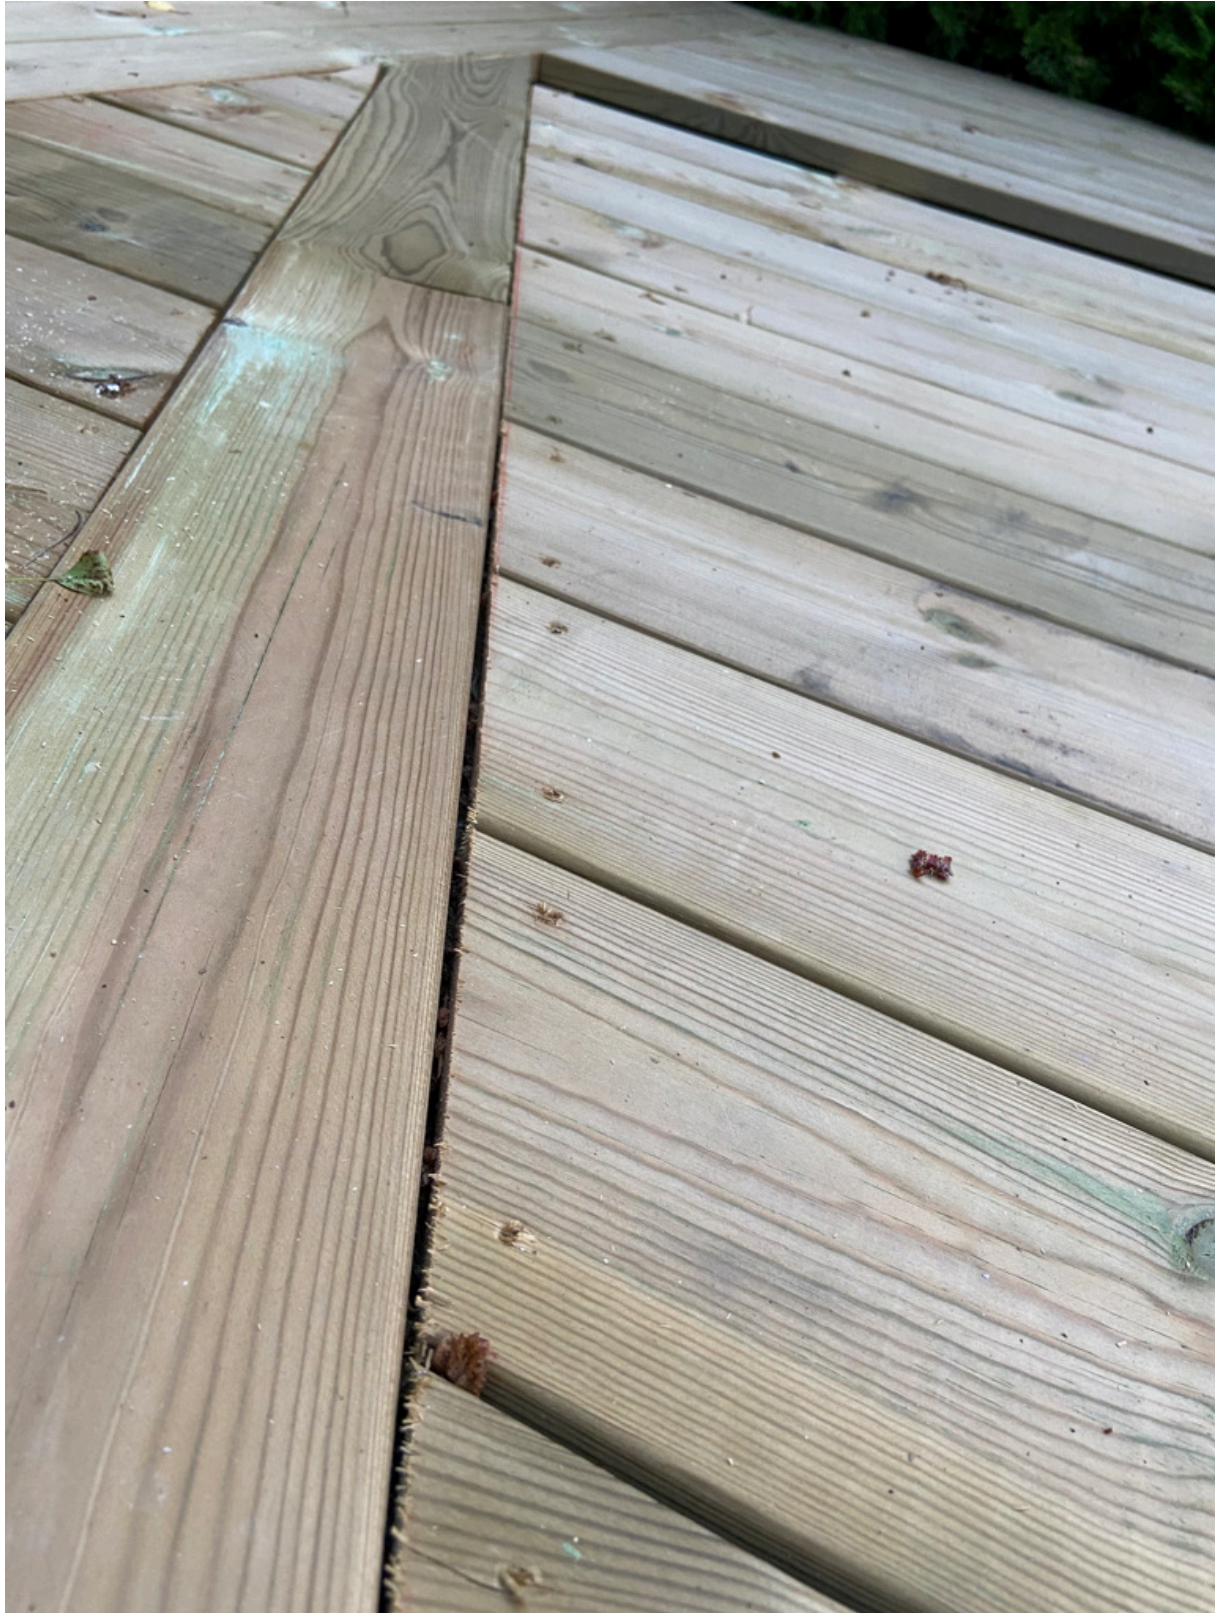
Kanterna på trallen har väldigt mycket stickor. Det vore enkelt att bara dra med sandpapper på dessa. Framförallt eftersom det är så mycket kanter som sticker upp varstans på trallen.

**8. Kanterna på trallen bör förmodligen gås över med någon enstaka dragning slip**

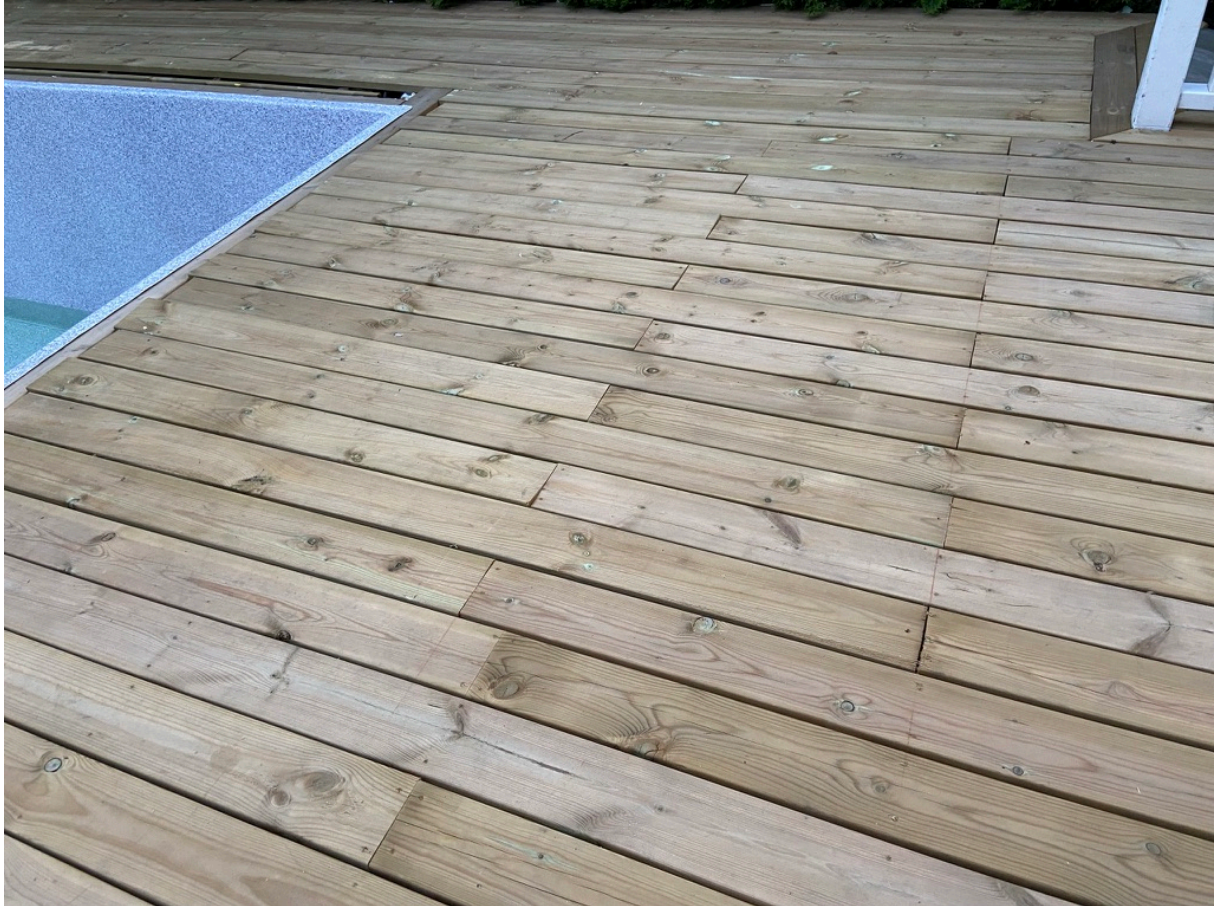
9. Vidare anmärker vi själva på det estetiska där det tidigare var en pooltrappa. Det första snickarlaget som var här måste ha missförstått era instruktioner, då de sågade upp hålet på nytt. Det andra snickarlaget som var här försökte sedan skarva detta och lägga ny trall enbart i hålet. Det blev ingen estetiskt tilltalande lösning, och det nya regelverket undertill är dessutom inte i samma höjd som det tidigare regelverket.

Hade ni inte haft misskommunikation med ert första snickarlag, så hade det inte behövt bli en sådan här lösning. Då hade trallen gått hela vägen fram till poolen från börja, precis som den gör på de andra delarna. Så här är det ert interna misstag som gör att det blir en estetiskt mindre tilltalande altan.

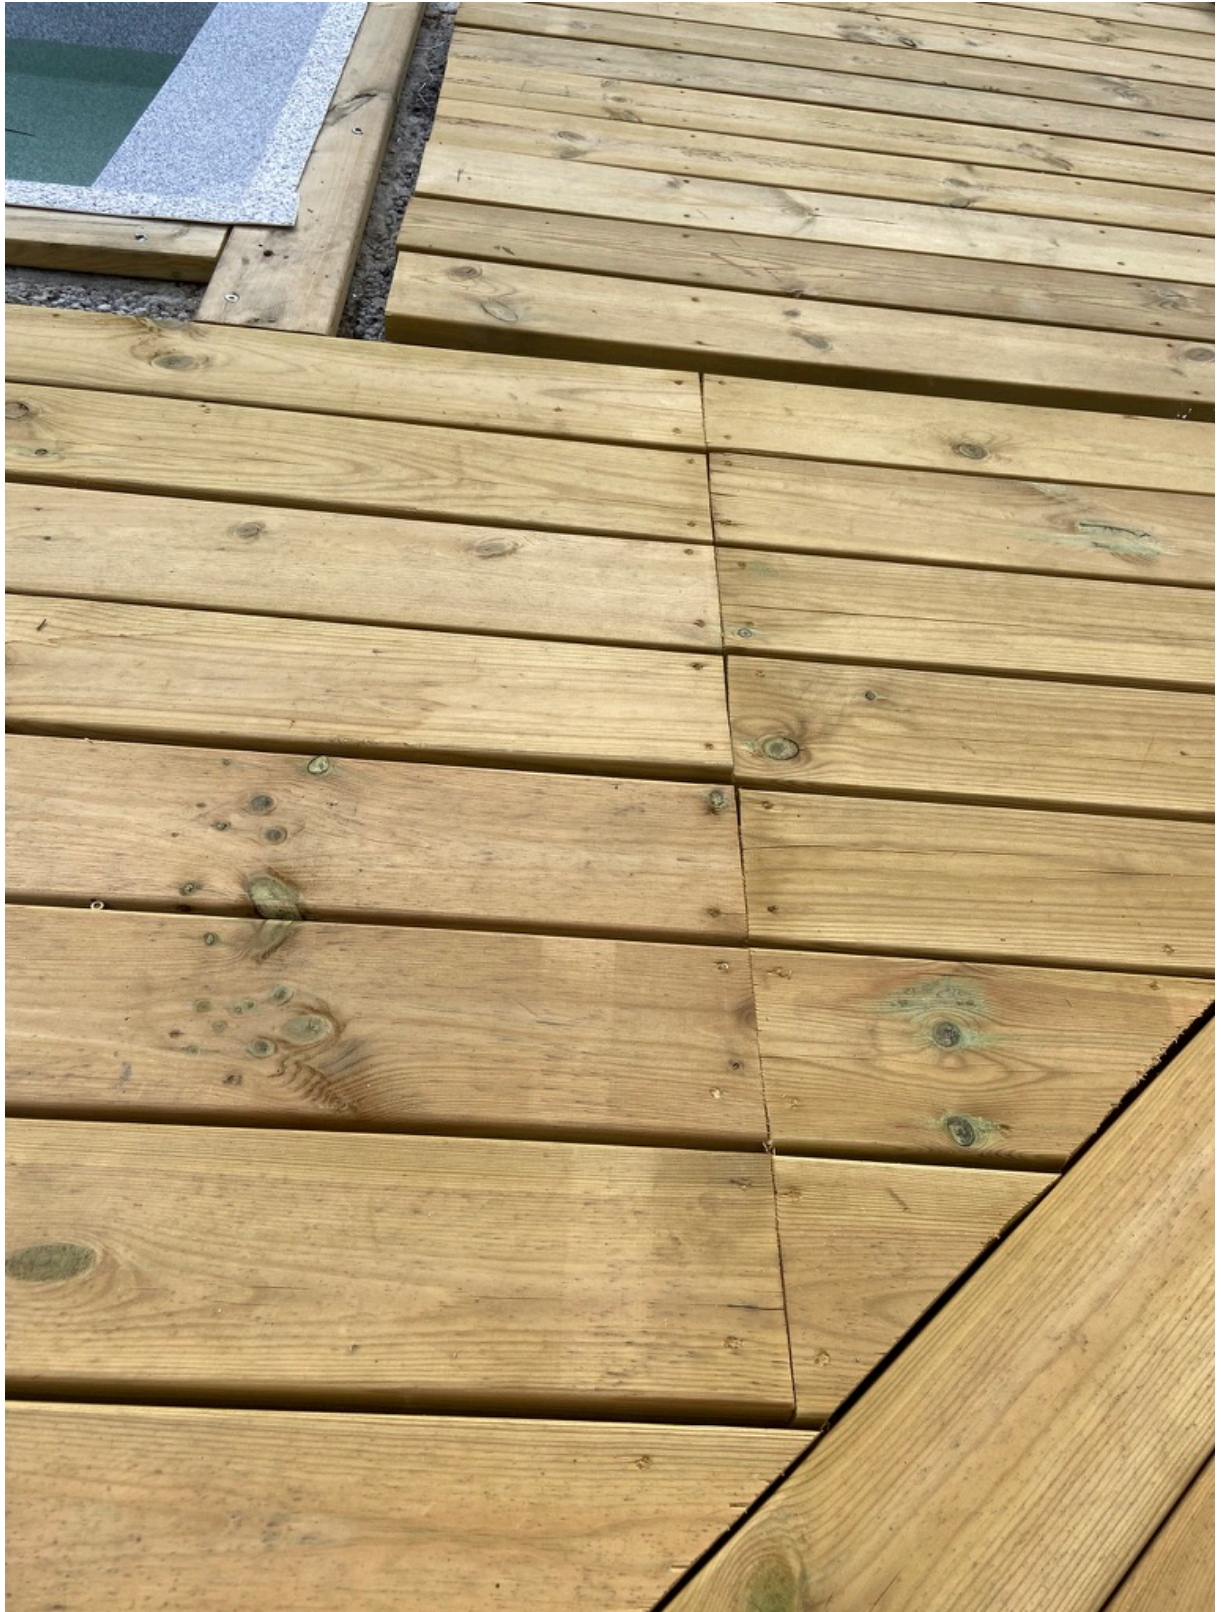
# 10. Rak skarv av trall?

Det här är inte fackmannamässig "skarv" av trall:
