2. OKULÄR BESIKTNING

2. OKULÄR BESIKTNING**HUSTYP/ALLMÄNT****Hustyp / Grundläggning:****Byggår:****Fast.Beteckning:****Bef. Byggnader:**

1½-plans villa / källare

1933, tillbyggt 1974

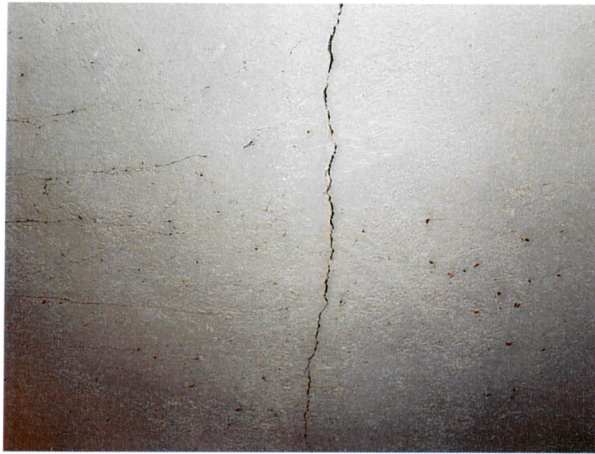
Bild 1

Kraftig sprickbildning i gjutet valv (se bild 1).

För klarläggande om orsak och omfattning av sprickbildning i gjutet valv (mellan garage och badrum) samt orsaken/ev skador beträffande fuktfläck i källargaragets bjälklag, krävs en fortsatt teknisk utredning.

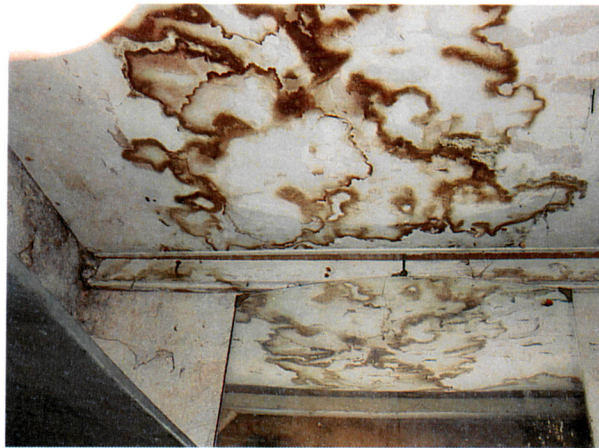
Bild 2

Fuktfäckar (upplevs torrt idag) i del av mellanbjälklaget (se bild 2).

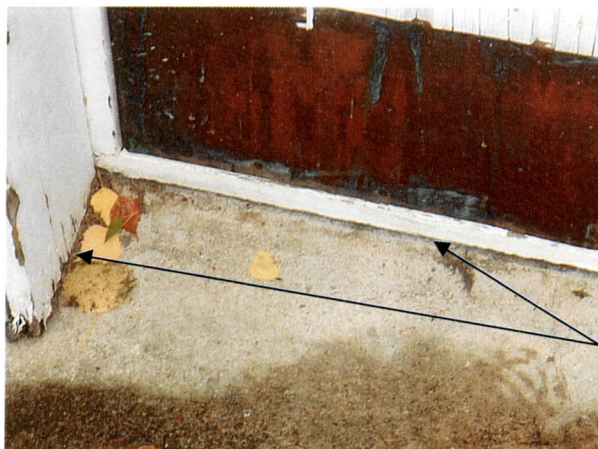
Bild 3

Regninträngningar kan ske!

Saknas skyddande tröskelplåt vid ytterdörr, vilket medger regninträngningar (se bild 3).

Avsaknad av skyddande tröskelplåt vid ytterdörr medger regninträngningar och därmed föreligger risk för fuktrelaterade skador i närliggande ytterväggar.

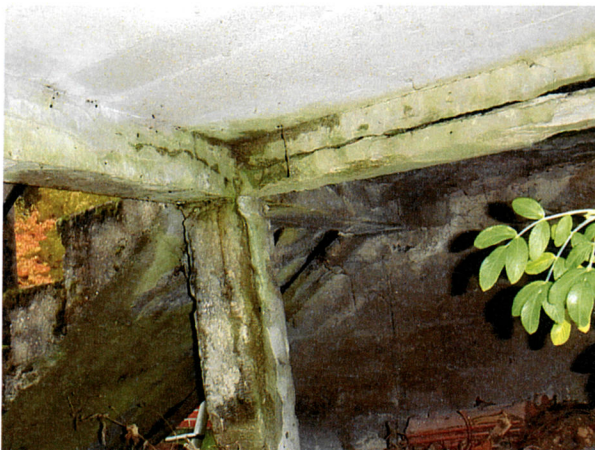
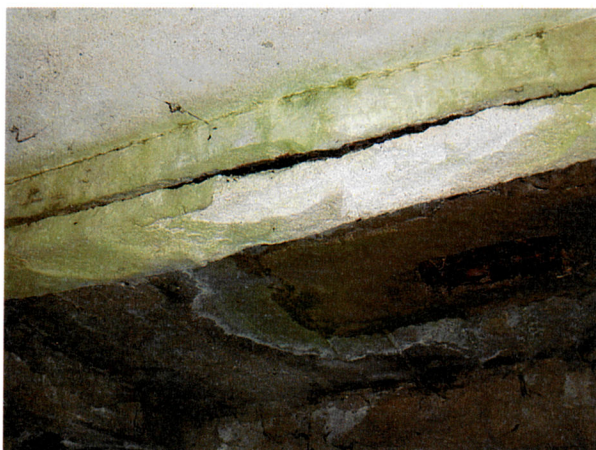
Kraftiga betongskador och betongsläpp samt delvis synlig och rostangripen armering i betongstolpverk och bjälklag vid entréplanet (se bild 4 och 5).

För klarläggande om trapplanets bärlighet, med tanke på de kraftiga betongskador som noterats, krävs en fortsatt teknisk utredning.

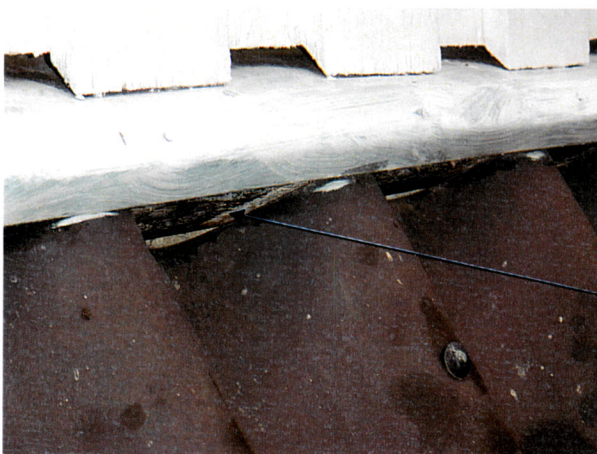
Bild 6

Glipor i yttertak / regninträngningar kan ske!

Framför takkupan har ett plåtbeslag ett bristande överlapp mot eternittaket, med glipor som följd (se bild 6).

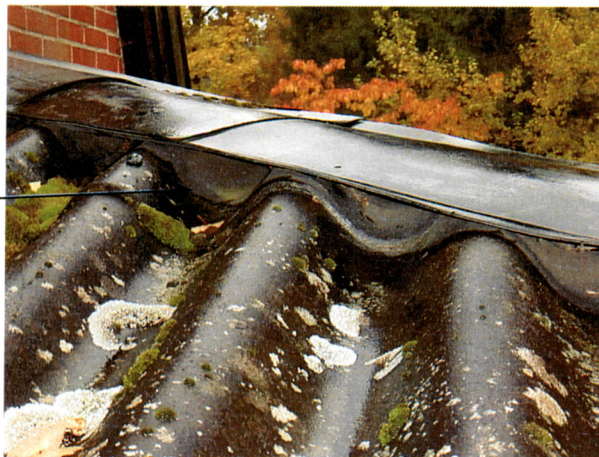
**Bild 7**

Glipor / regninträngningar kan ske!

Vid taknockar saknas skyddande skumtätning under eternit-/plåtnockarna (se bild 7).

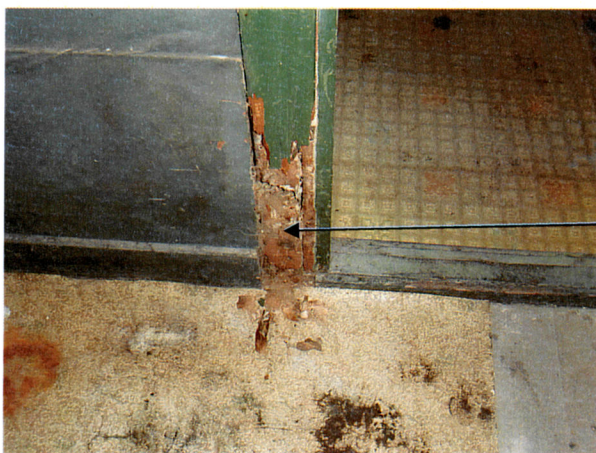
**Bild 8**

Lösa organiska material såsom trähyllor, pappersvaror, skivmaterial, träinnerväggar etc skall undvikas i direkt kontakt mot betonggolv eller grundmurar utan anordnat fuktskydd eller luftspalt, då det organiska materialet kan dra åt sig fukt och ge upphov till en dålig lukt, mögeltillväxt i materialet. I nederkant av en träinnervägg märks rötskador (se bild 8).

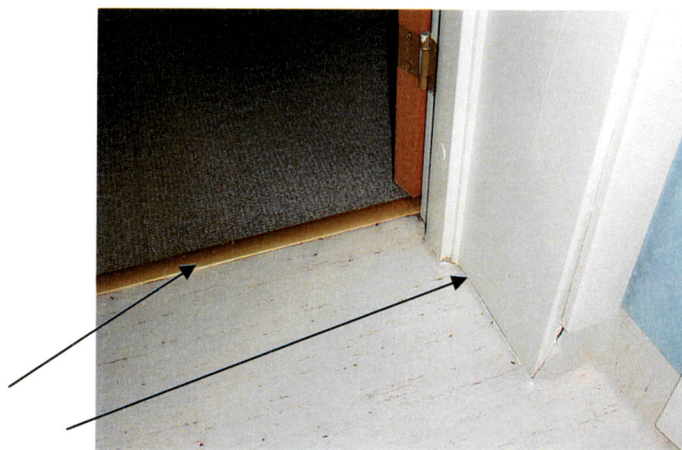
Bild 9

Saknas eller bristande läckageskydd (uppvikt golvmatta) vid innerdörr och dess karm/smyg (se bild 9).

Avsaknad av tillfredsställande läckageskydd (uppvikt golvmatta) vid innerdörr medför att eventuellt läckagevatten kan strömma ut i angränsande rum och ge upphov till fuktrelaterade skador i golvkonstruktionen.

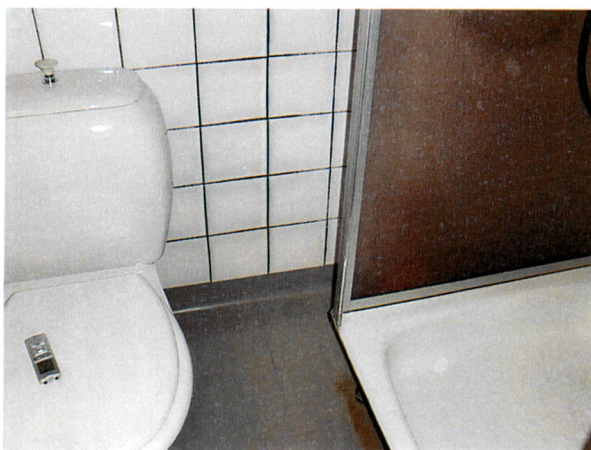
Golvbrunnen är en äldre och rostangripen gjutjärnsbrunnen som sig ger en osäkerhet samt tätskiktsanslutningen mot golvbrunnen (se bild 10).

Äldre våtrum med äldre gjutjärnsbrunn, kakelplattor på vägg som troligtvis saknar ett bakomliggande tätskikt medför risk för fuktinträngningar och därmed bakomliggande, fuktrelaterade (fukt, röta, mögel) skador i bakomliggande konstruktioner.

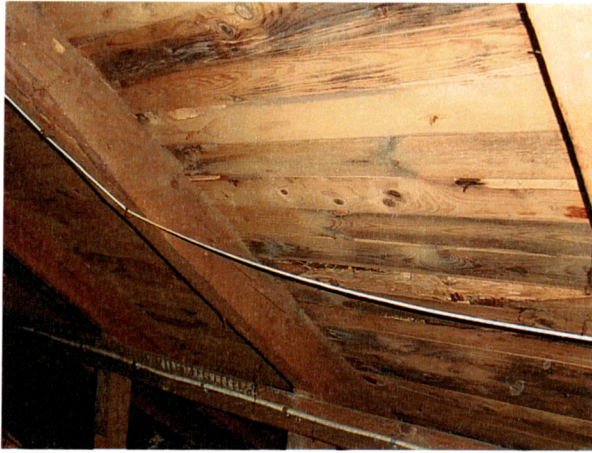
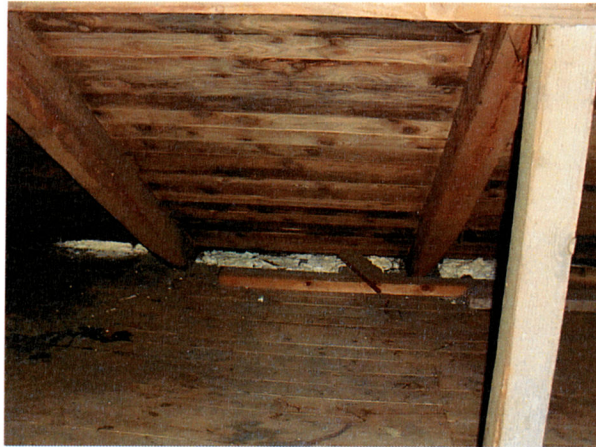
Saknas en luft- och ångspärr (typ förhydringspapp) som skall förhindra att varm och fuktig inomhusluft kan strömma upp i ett kallare vindsklimat och ge upphov till kondenssskador.

Missfärgningar i takbrädorna tyder på att periodvisa kondenseringar kan ske (se bild 11 och 12).
