Byggnadsår:	1979
Hustyp:	1,5-planshus
Tak:	Sadeltak med takpannor Plåttak över entré
Grundkonstruktion:	Mindre källare/krypgrund
Stomme:	Trä
Ventilation:	Mekanisk frånluftsventilation
Värmesystem:	Pelletspanna

BESIKTNINGSPROTOKOLL

FÖR FÖRSÅKRINGEN VARUDEKLARERAT – SÄLJARE

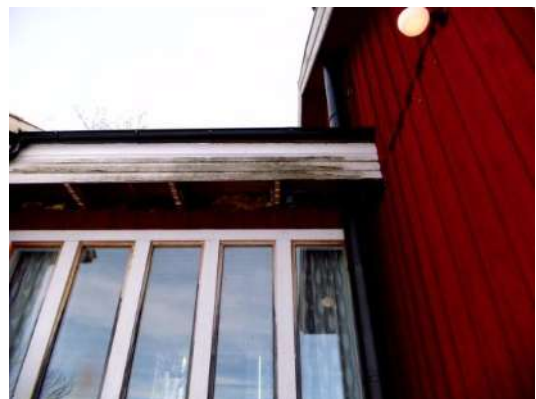
Ej färdigställt vid hall.

Detta kan medföra inträngning av nederbörd med fuktskador som följd.

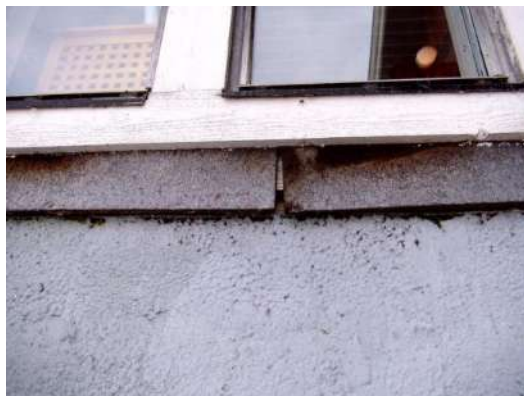
Träpanelen delvis släppt i infästning.

En fördjupad undersökning rekommenderas för att konstatera orsak till och omfattning av träpanel som släppt.

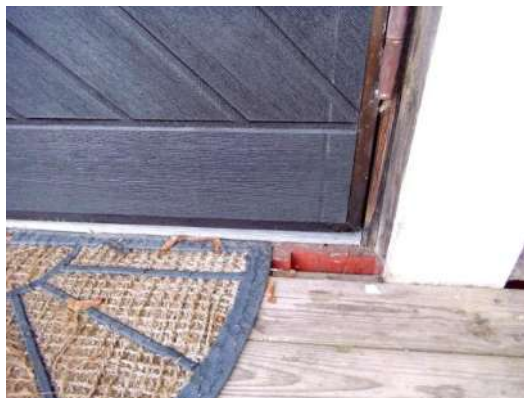
Tröskelbleck saknas.

Skador finns på anslutande konstruktioner i kryppgrunden vid trappan.

För att utreda orsaken till och omfattningen av bakomliggande skador rekommenderas en fördjupad undersökning.

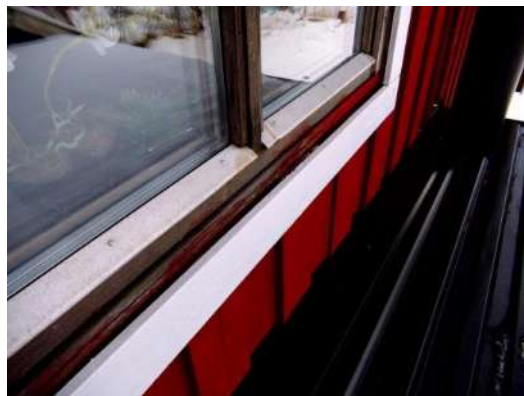
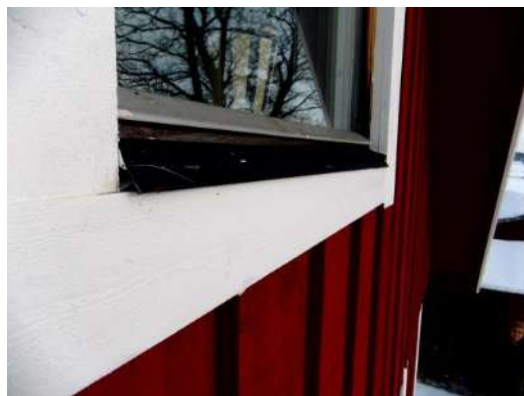
Fönsterbleck och dropplåt saknas delvis.
Fönsterbleck bristfälligt utsläppt.

Då fönsterbleck och dropplåt saknas finns risk att vatten rinner in i väggen vilket kan leda till fuktskador i väggkonstruktionen.

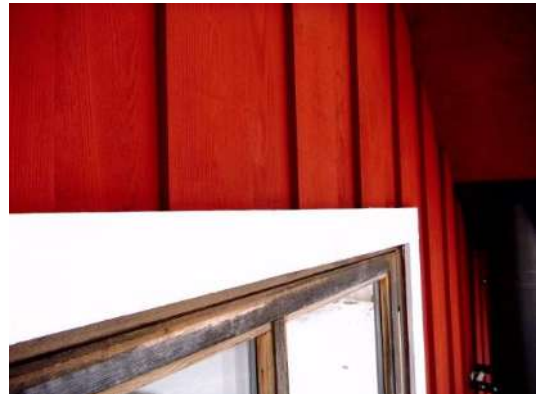
Fönster är i behov av målning/underhåll.

Fönster där målning/underhållsbehov finns riskerar pga. sämre vattenavvisande förmåga att få fuktskador. Detta kan leda till rötskador i fönster och fönsterkarm.

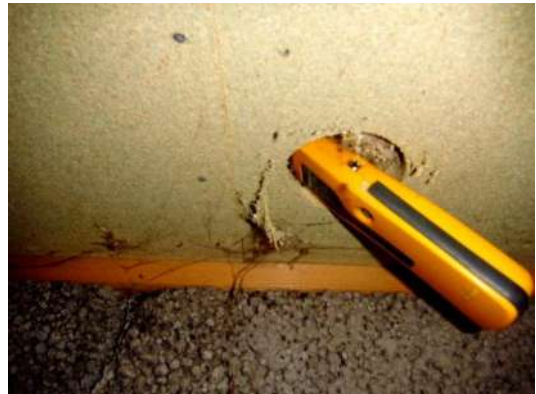
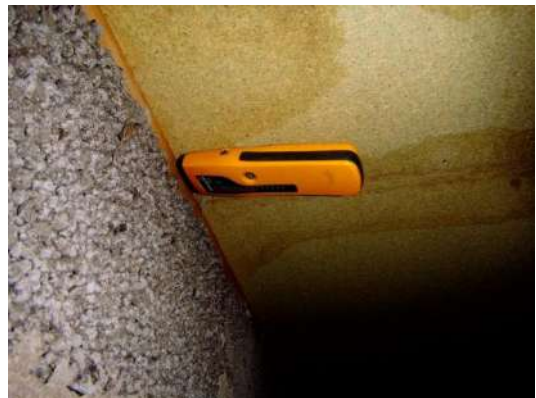
Intorkade fuktfäckar noterades i utrymmet.

För att utreda orsaken till och omfattningen av de fuktfäckar som upptäckts i krypgrunden rekommenderas att en fördjupad undersökning utförs.

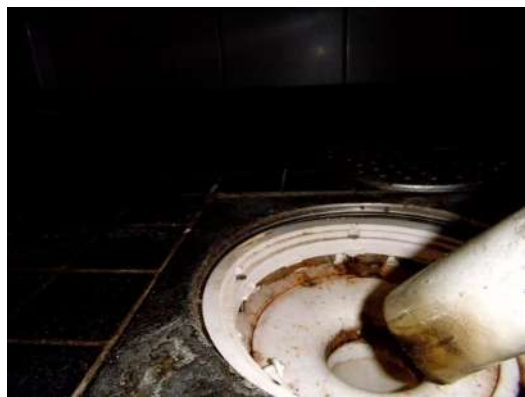
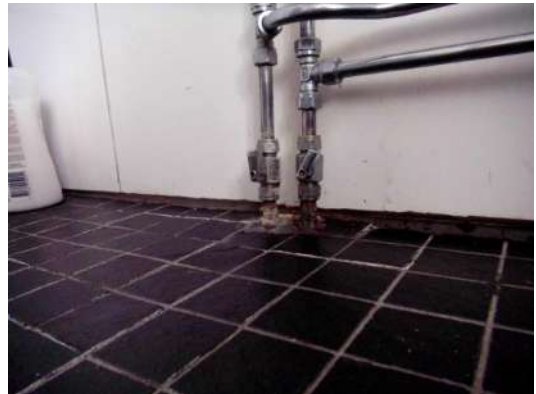
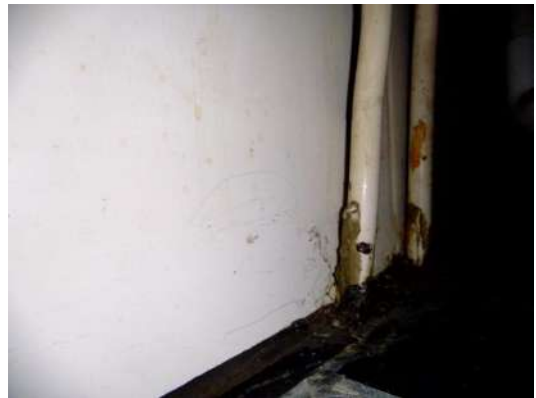
Klinker har släppt från underlaget.
Röruppgångar för nära vägg.
Skador på brunnsmanschett i golvbrunnen.

För att utreda orsaken till och omfattningen av detta rekommenderas att en fördjupad undersökning utförs.

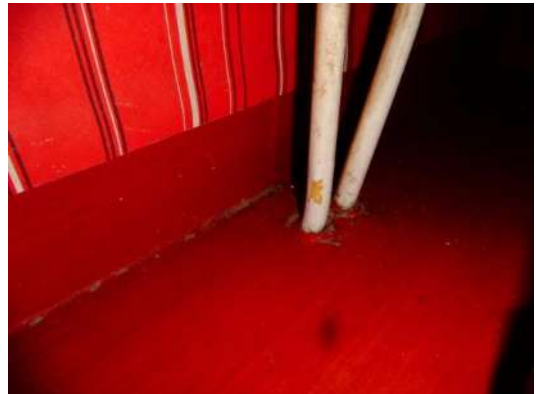
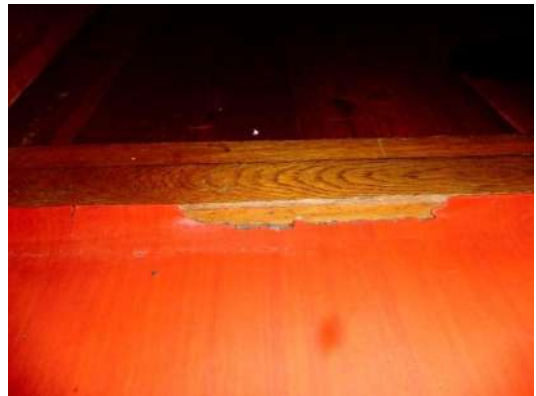
Golvbeläggning är otät vid rörgenomföring och trasig vid tröskel.

De otäta rörgenomföringarna medför att vatten kan tränga ner i omkringliggande konstruktioner med fuktskador som följd. Detta kan i sin tur leda till mikrobiella skador.
