Varudeklarerat Säljare

65950583

Byggnadsbeskrivning

Besiktningsutlåtande

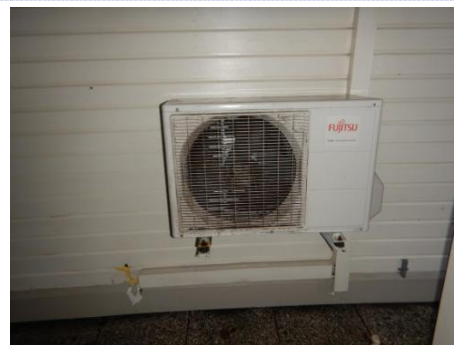
Utvändigt / Markförhållanden

Kondensvatten från luftvärmepumpens utedel leds inte bort från husgrunden.

Detta medför ökad risk för att vatten tränger in i anslutande konstruktioner, vilket i sin tur kan leda till fuktrelaterade skador samt påverka drifttiden på avfuktaren i grunden.

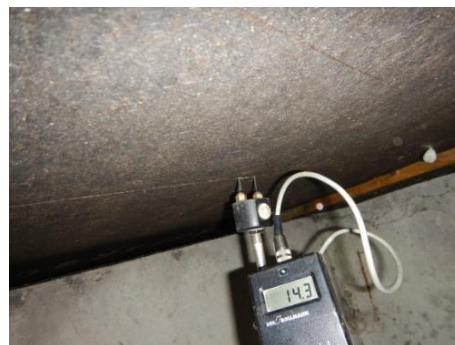
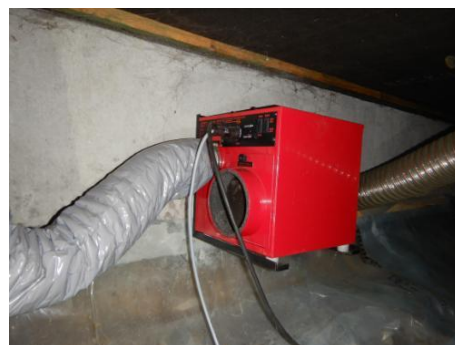
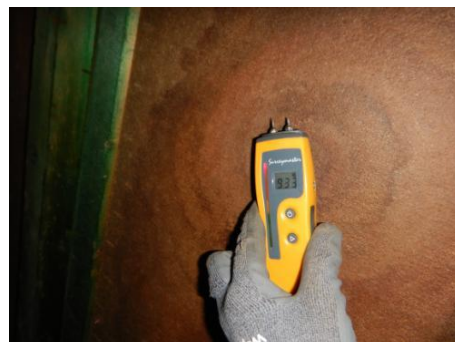
Utvändigt / Krypgrund

Krypgrund med installerad avfuktare.

Risk för mikrobiell tillväxt föreligger om den relativa fuktigheten i den omgivande luften är över 75 % vilket i furuvirke motsvarar en fuktkvot på 17 %.

Fuktkvoten uppmättes till 14,3 %

I husets krypgrund finns en krypgrundsavfuktare installerad. Syftet med denna installation är att genom avfuktning hålla fuktigheten i krypgrunden på en så låg nivå att ingen tillväxt av mikroorganismer är möjlig. För att detta ska fungera är det viktigt att installationen servas årligen med bland annat filterbyte och kontroll av inställningar så att fuktigheten inte stiger.

Vidare noterades förhöjda fuktindikationer under bad/wc - se entréplan invändigt, bad/wc för mer info

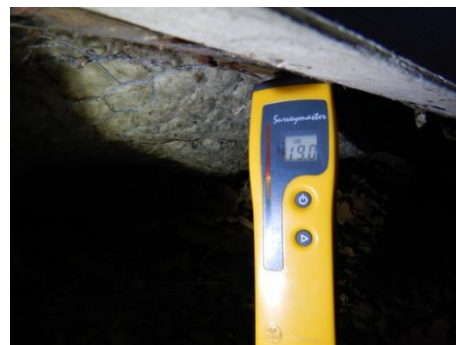
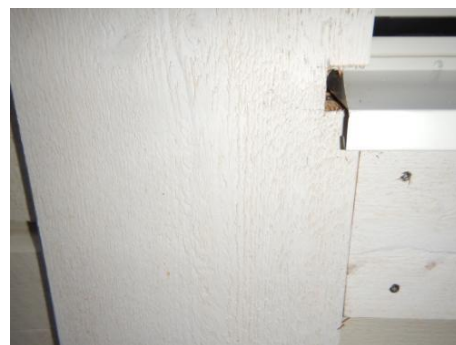
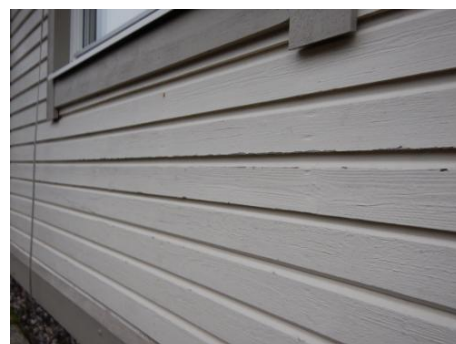
Utvändigt / Fasad

Vid kontroll av konstruktionen i den utstickande delen av bjälklaget (utanför kryppgrund) uppmättes fuktvärden över kritisk fuktnivå för mikrobiell tillväxt.

Uteluftsventilerade grunder med bjälklag av organiskt material har ofta fuktskador på grund av naturlig fuktpåverkan. Detta kan resultera i mikrobiella skador.

Risk för mikrobiell tillväxt föreligger om den relativa fuktigheten i den omgivande luften är över 75 % vilket i furuvirke motsvarar en fuktkvot på 17 %.

Fuktkvoten uppmättes till 19 %

Det förekommer underhåll och målningsbehov lokalt på fasadpanel och träkonstruktioner

Där underhåll, målningsbehov och otätheter på fasadpanel och träkonstruktioner finns riskerar att få fukt- och rötskador på grund av sämre vattenavvisande förmåga.

Vidare avslutas fasadpanel bakom trall lokalt, vilket bl.a försvårar framtida underhåll samt ökar risk för fuktuppsug i ändträ.

Vi rekommenderar en fördjupad undersökning för att bedöma orsak och omfattning.

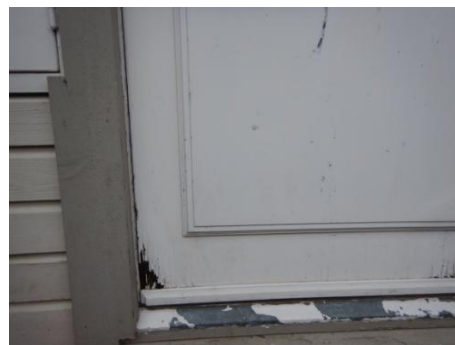
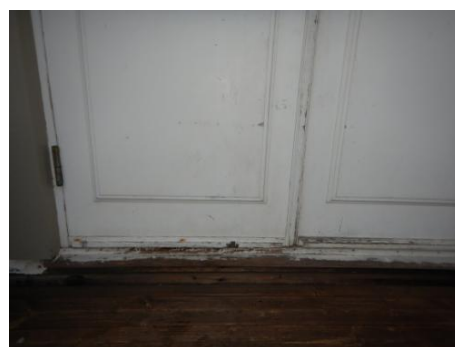
Utvändigt / Dörrar

Rötskador finns i dörr till tvättstuga samt så förekommer underhållsbehov på de övriga dörrarna.

Eftersom rötskador och underhållsbehov finns i dörrar bör kontakt tas med entreprenör för bedömning av omfattningen av ett eventuellt dörrbyte.

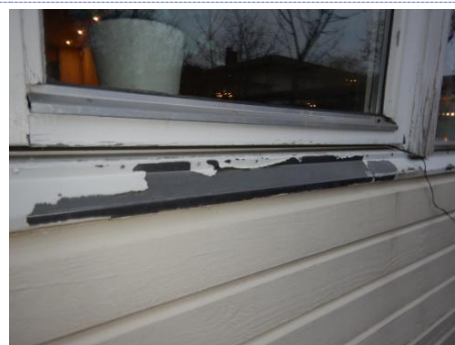
Utvändigt / Fönster

Ej utbyta fönster är i behov av målning/underhåll.

Fönsterbågar och fönsterkarmar där målningsbehov finns riskerar att få fukt- och rötskador på grund av sämre vattenavvisande förmåga.

Befintliga ej utbyta isolerglasfönster är äldre vilket betyder att tätningen mellan fönsterrutorna kan vara sämre. Detta kan leda till att rutorna missfärgas samt att kondens kan uppstå mellan glasen.

För att öka livslängden på fönster rekommenderas målning och underhåll.

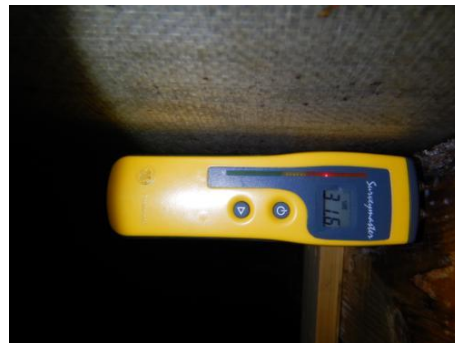
Utvändigt / Tak & Vind

Underlagstaket består av plastfolie.

Eftersom underlagstaket består av plastfolie finns risk vid ogynnsam väderlek att regnvatten/snö tränger in under den yttre takbeläggningen och ner mellan plastöverlapp eller i andra otätheter med läckage på vindsutrymmet som följd.

Detta har lett till fuktgenomslag och förhöjda fuktindikationer lokalt i utrymmet på >28% (fuktmättat virke)

Vi rekommenderar att en takläggare/plåtslagare kontaktas för att utföra en fördjupad undersökning för att bedöma orsak och omfattning.
