Besiktningsprotokoll

Anticimex Överlåtelsebesiktning av småhus - nivå 1

Fastighetsbeteckning: Kiltofta 2	
Fastighetsägare:	
Fastighetsadress: Björkbogatan 38	
Postnummer: 212 32	Ort: Malmö

Besiktningsdatum: 2023-05-16	Protokollnummer: 67593181
Temperatur: 12 °C	Väderlek: Mulet
Tekniker: Rikard Rydberg	
E-post: rikard.rydberg@anticimex.se	
Kontor: Malmö	
Närvarande: John Rickhard Roth, fastighetsägare Rikard Rydberg, Anticimex

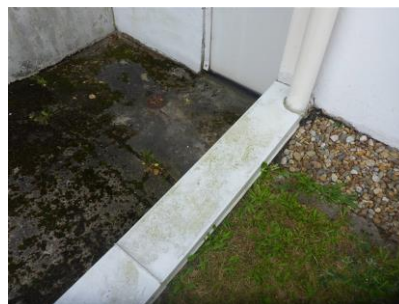
Utvändigt / Markförhållanden

Nivåskillnad finns på marknivåer vid garagedörr. Stort mellanrum finns mellan ribbor i räcke vid entrétrappa.

Risk finns för fallskador.

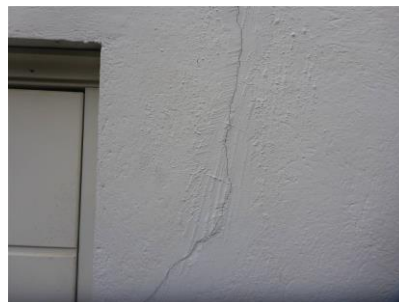
Utvändigt / Sockel

Sprickor finns i sockel, bitvis har putslagningar utförts. Putssläpp finns på entrétrappa.

Risk finns för fukt/ frysskador.

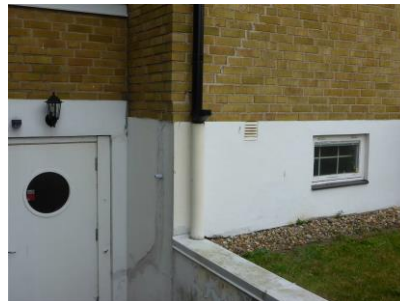
Utvändigt / Fasad

Bitvis noterades sprickor i tegelfasaden.
Större spricka noterades i fasad åt öster och söder.
Spricka finns även i sockel.
Sprickor noterades invändigt bostad blottad på källarplan.

Vi rekommenderar att en byggfackman kontaktas för att utreda orsaken till och omfattningen av de sprickor som noterats samt för eventuell åtgärd.

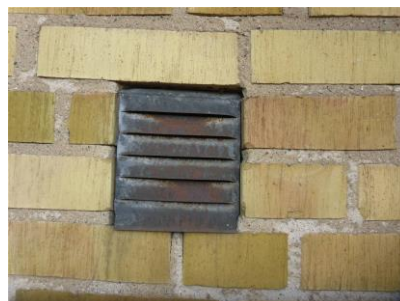
Det finns ett jalusigaller i fasad åt öster, otätheter noterades mellan galler och fasad.

Tätning kan med fördel utföras, detta för att minimera risken för vatteninträngning samt skadedjursintrång.

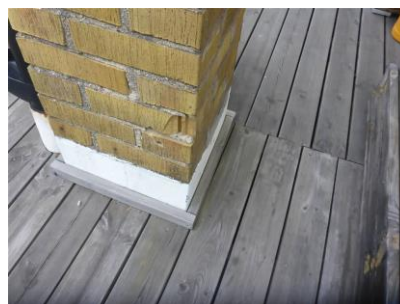
Mindre avslag finns på tegel vid stolpe åt sydväst.
Bitvis har rättningar utförts på tegelfogar i fasad.

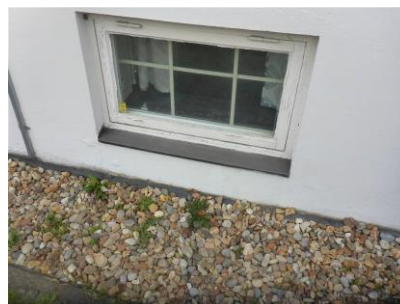
Utvändigt / Fönster/ Dörrar

Det finns fönster/ dörrar som är i behov av målning/underhåll, färgsläpp finns.

Fönster/ dörrar med karmar där målningsbehov finns riskerar att få fukt- och rötskador på grund av sämre vattenavvisande förmåga.

För att öka livslängden rekommenderas målning och underhåll.

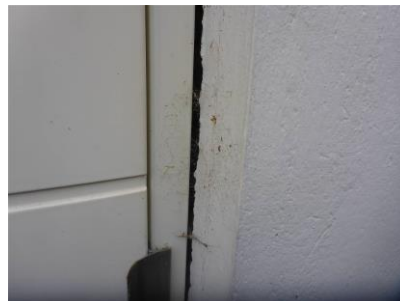
Det är ej färdigställt runt källardörr/ karm åt norr, otätheter finns mot smyg.
Tröskelplåt vid källardörr samt mot garage sitter ur läge och sluter ej tätt.
Det finns fönsterbleck som ej är fackmässigt vikna vid hörn, otätheter finns.
Det finns ingen tröskelplåt monterad vid entrédörr.

Noterade brister/ otätheter medför risk för vatteninträngning med möjliga fuktskador i närliggande konstruktioner som följd.

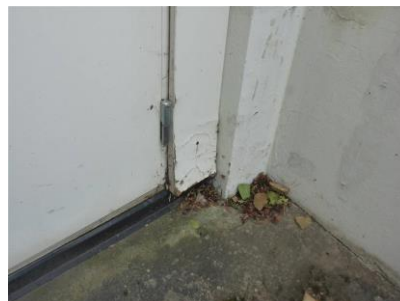
Dörrfoder vid dörr till garage åt öster är av typ MDF, foder är fuktskadade och otätheter finns.

Risk finns för vatteninträngning med möjliga fuktskador i närliggande konstruktioner som följd.

En byggfackman kan med fördel kontaktas för eventuella åtgärdsförslag med då lämpliga åtgärder på noterad brist.

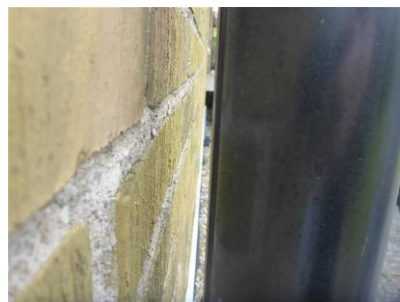
Utvändigt / Hängrännor / Stuprör

Fals på stuprör vänd mot fasad.

Falsen på stuprören kan med fördel vändas ut från fasaden för att lättare se om röret blivit skadat efter vinterns påfrestningar samt för att undvika skador på fasad vid ett eventuellt läckage.

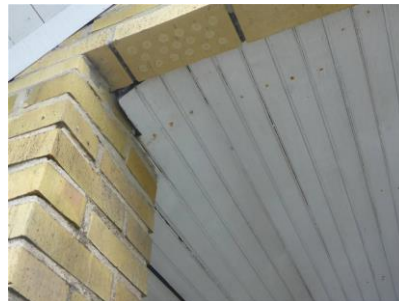
Utvändigt / Tak

Panel vid takutsprång är i behov av målning/underhåll.
Bitvis har fel spik/ skruv nyttjats, är rostangripna.

För att öka livslängden på panel rekommenderas målning och underhåll.
Noterade rostangripna spikar/ skruv bedöms ej lett till några omkringliggande skador.

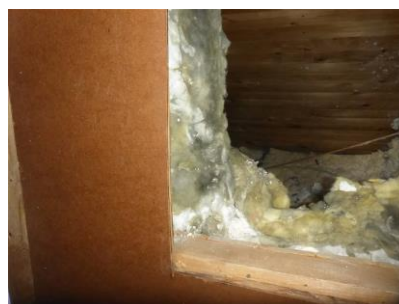
Utvändigt / Sidovind sydväst

Vindsluckan till utrymmet är placerad invändigt bostad på plan 2.
Vindsluckan sluter ej tätt, närliggande isolering vid lucka är missfärgad vilket tyder på en konvektionsskada/ luftläckage från bostadsdel.

En otät vindslucka medför risk att fuktig inomhusluft läcker ut på vinden där den vintertid kyls ned och medför en förhöjd fuktighet som kan orsaka mikrobiella skador i underlagstaket.

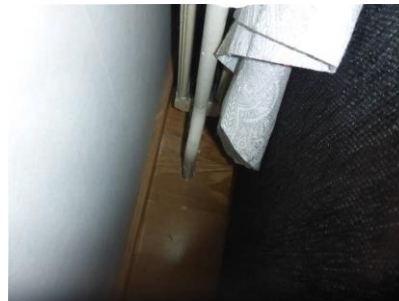
Vid ett par radiatorer saknas tätning mellan radiatorrör och ytgolv.

Då det saknas tätning mellan radiatorrör och ytgolv kan detta medföra att ett smygläckage kan pågå under en längre tid utan att upptäckas med fuktskador i underliggande konstruktioner som följd.

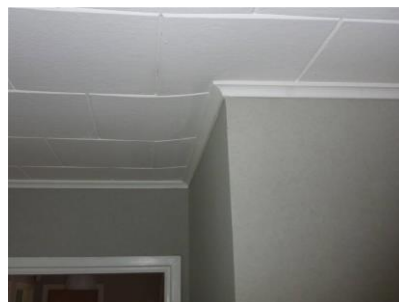
Tydliga ojämnheter noterades på bjälklag mellan plan 1 och 2 synligt från vardagsrum på plan 1 vid skorsten samt på plan 2 i sovrum söder. Ojämnheter noterades även på golv/ bjälklag i övriga utrymmen.

Vi rekommenderar att en byggfackman kontaktas för att utreda orsaken till och omfattningen av noterade ojämnheter samt för eventuell åtgärd.

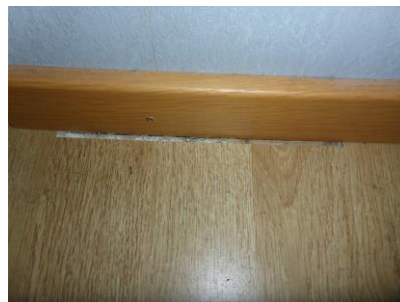
Bitvis noterades brister på golv, glipa finns mellan ytgolv och vägg.
Mindre golvknirr noterades.

Bedöms ej lett till några omkringliggande skador.

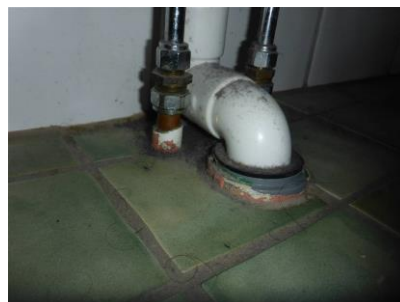
Entréplan / Dusch/ Wc

Utrymmet är äldre med kakel/ klinker som ytskikt.
Rör genomföringar finns i golv.
Avloppsstos till vaskavlopp är placerad nära golv.
Klinker ligger i nivå med tröskel.
Rör i vaskskåp är ej fixerade mot vägg.
Golvlutningen mot brunn är bristfälligt utförd. planfall noterades i duschzon.
Fuktindikering utfördes utan anmärkning.,

Då utrymmet är äldre och brister noterats medför detta en ökad risk för vatteninträngning till närliggande konstruktioner/ utrymmen med möjliga fuktskador som följd.

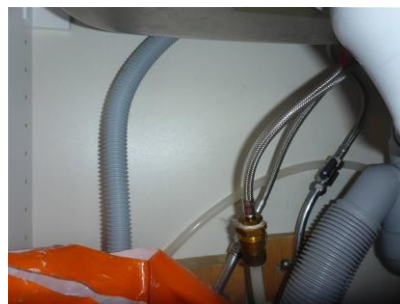
Upphångningsbygel saknas på avloppslang från diskmaskinen och det finns rör/ slang som ej är fixerade mot vägg.

Rörledningar och kopplingar kan släppa och orsaka rörbrott med vattenskador som följd.

För att hindra brott på avloppsslang rekommenderas komplettering av upphångningsbygel.

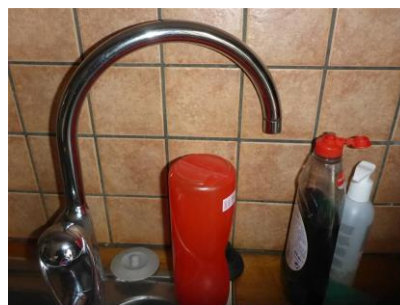
Det finns inget stopp i vaskblandare, kan ledas ut från vask.

För att minska risken för skällning och att vatten rinner ut på golvet ska svängradien för en blandares pip vara begränsad så att vatten från blandaren ska rinna ut genom avloppet i vask.

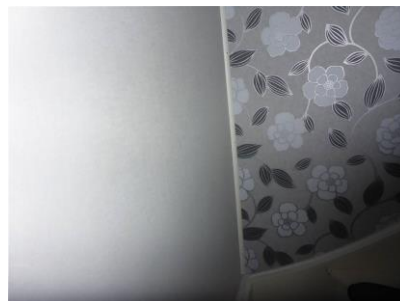
Övre plan / Trappa

Det finns ingen handledare i trappa.

Risk finns för fallskador.

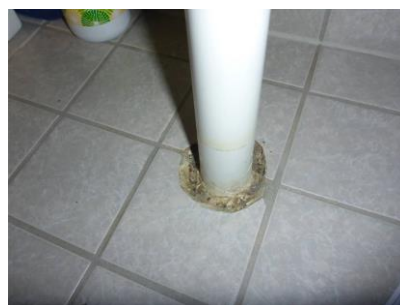
Övre plan / Wc

I utrymmet är kopplingen mellan tvättställets avloppsrör och avloppstosen inte synligt och finns under golvnivå.

En avloppskoppling bör placeras ovanför golvnivån och vara synlig så att eventuellt läckage kan upptäckas i tid.

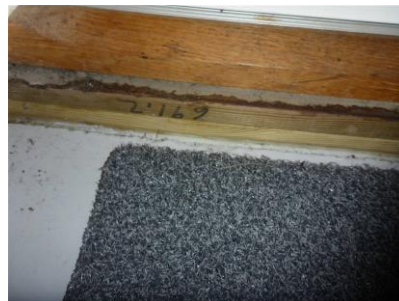
Källarplan / Groventré

Det finns träskyddsbehandlat virke monterat under ytterdörrströskel. Missfärgningar noterades vilket kan indikera på att vatteninträngning skett.

Vid uppfuktning kan träskyddsbehandlat virke avge en avvikande lukt med möjlig luktspridning i utrymmet som följd.

Vi rekommenderar att en byggfackman kontaktas för att utreda orsaken till och omfattningen av de missfärgningar som noterats samt för eventuell åtgärd.

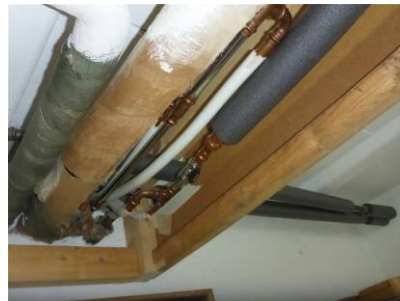
Källarplan / Förråd nordöst/ Kontor

Det finns rör mot undersida bjälklag som ej är fixerade mot bjälklag.

Rörledningar och kopplingar kan släppa och orsaka rörbrott med vattenskador som följd.

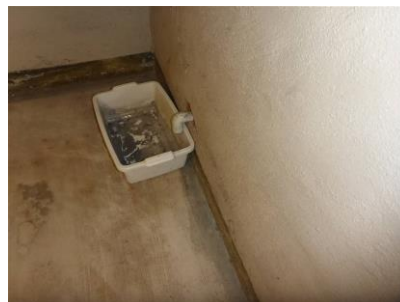
Källarplan / Pannrum

Spillvatten/ säkerhetsventil leds ej till brunn/ avlopp, leds ner i en balja placerad i tvättstuga.

Bör ledas till brunn/ avlopp.

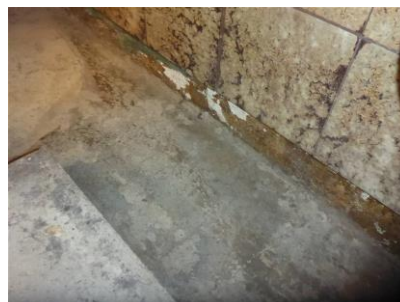
Källarplan / Tvättstuga

Det finns limrester vid golv/ väggvinkel.

Risk finns för förtvålning av lim på grund av naturlig markfukt underifrån med möjlig luktspridning i utrymmet som följd.

Limrester kan med fördel slipas bort.

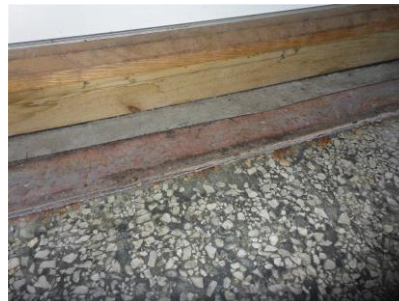
Källarplan / Garage

Det finns träskyddsbehandlat virke monterat under ytterdörrströskel.

Vid uppfuktning kan träskyddsbehandlat virke avge en avvikande lukt med möjlig luktspridning i utrymmet som följd.
