UPPDAG: 2022-111

2022-08-22

## Utlåtande över ÖVERLÅTELSEBESIKTNING Nivå 2

### MOTALA SVAMPFOTEN 4 BJÖRKGATAN 6

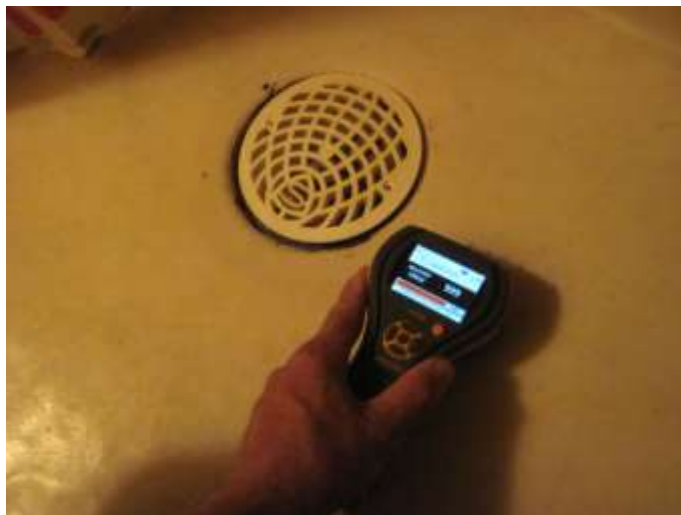
Konstruktions-  
uppbyggnad: Gammalt tätskikt av plastmatta på källargolv utan underliggande fuktisolering.

Fuktmätning: Indikeringsmätning i golv vid golvbrunn.

Kommentar: **Fuktindikering = -----RISK-----**

Sammanfattning: Fuktmätningen uppvisade förhöjda fuktvärden.
