Byggnadsinformation

Byggnadsbeskrivning	Byggnadsår
Enplans friliggande villa med souterrängkällare	1962
Till eller ombyggnad	Övrigt
	Huset är möblerat. Sidobyggnader ingår inte i besiktningen.

Besiktningsresultat					
Bedömningsskala: 1 = Utan anmärkning, 2 = Påpekande, 3 = Bör åtgärdas, 4 = Ej besiktningsbart					
Byggnadsdel	1	2	3	4	Anmärkning
Bottenvåning					
Allmänt		x			Det finns ett rum med utreglade och uppreglat golv, se bilaga för kontroll av konstruktion.
Trapphall	x				Inget att notera.
Matkällare	x				Inget att notera.
Tvättstuga		x			Våtrummet har en äldre standard, golvbrunnen är rostig, se kommentar/riskanalys.
Passage	x				Inget att notera.
Förråd	x				Inget att notera.
Förråd	x				Inget att notera.
Toalett	x				Inget att notera.
Pannrum		x			Golvbrunnen är rostig och det finns en spricka i en innervägg.
Garage	x				Inget att notera.
Allrum	x				Inget att notera.
Förråd (under altan)			x		Det noterades att det tränger in vatten från den skifferbelagda altanen ovanför. Vår rekommendation är att en fackman kontaktas för en bedömning av orsak/omfattning samt åtgärder.
Övre plan

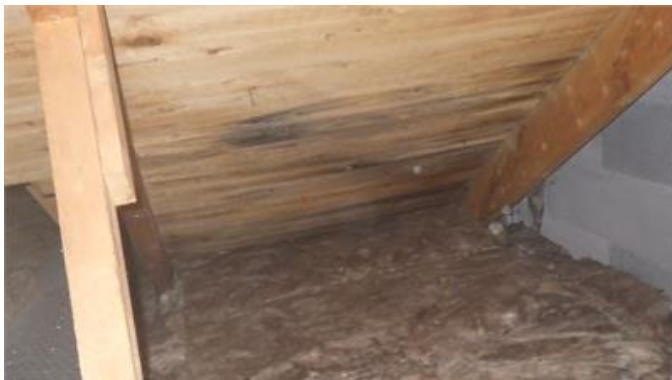
Vind: När det finns brister i tätningen mellan ett kallt och ett varmt utrymme finns det en risk att relativt varm och fuktig luft kommer ut från det varma utrymmet till det angränsande kalla utrymmet och träffar en kall yta och kondenserar. Missfärgning på yttertaksstrukturen är en indikering på att inneluften har kommit ut i vinden så att ett gynnsamt klimat för en mikrobiell tillväxt har uppstått. Det kan vara en indikering på att ventilationen inomhus är undermålig. För detta fortgå finns det en risk att man kan få skador på konstruktioner som i en förlängning påverkar byggnaden och inomhusmiljön negativt. Huset har ett nytt ventilationssystem från 2017. Den mikrobiella missfärgningen kan ha uppstått från tiden innan 2017, men bör hållas under uppsikt och åtgärdas om förändringar uppstår.

Fuktfläck på insida yttertaket på vinden

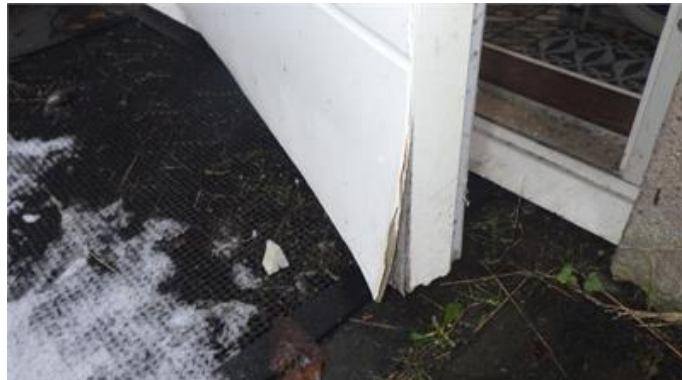
Dörrblad som svällt

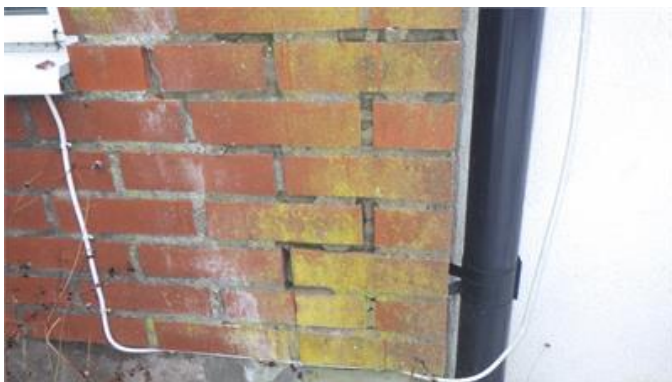
Tegelfogar som lossnat

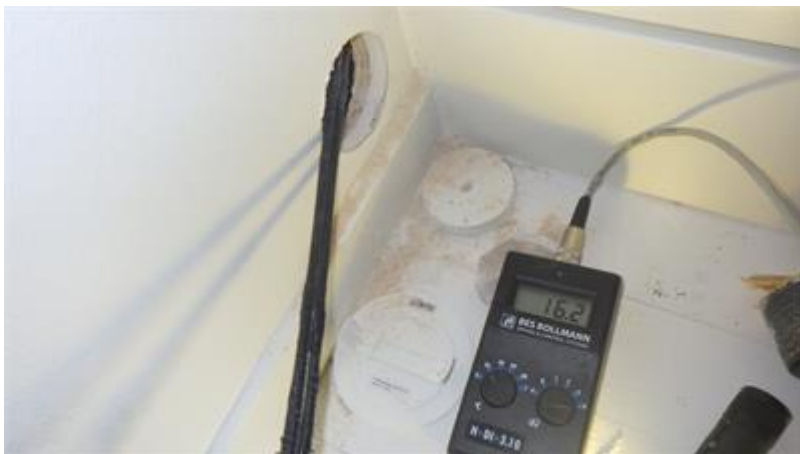
Byggnadsdel	Bottenvåning
Konstruktionsdel	Väggregel i yttervägg
Konstruktionsuppbyggnad	Betongvägg, träreglar

Det kritiska gränsvärdet för mikrobiell tillväxt i trä brukar anges till ca 17 % fuktkvot (FK). Vid stickprovsvis fuktkvotsmätning som utfördes på två ställen uppmättes ca 16 % i en ytterväggsregel och i en innerväggsregel ca 9 %.

En äldre källare av detta slag utsätts i regel mer eller mindre för permanent fuktpåverkan från angränsande mark. Utifrån erfarenhet är det känt att konstruktioner och beläggningar/beklädnader med organiska material mot golv- och väggytor bör undvikas, då fuktpåverkan och mikrobiell tillväxt (mögel/bakterier) och rötskador kan uppstå i sådana. Det utvändiga fuktskyddet är också äldre. Det kan inte uteslutas att brister föreligger alternativt kommer att uppstå i det utvändiga fuktskyddet vilket medför att källarens utvändiga fuktskydd måste åtgärdas.

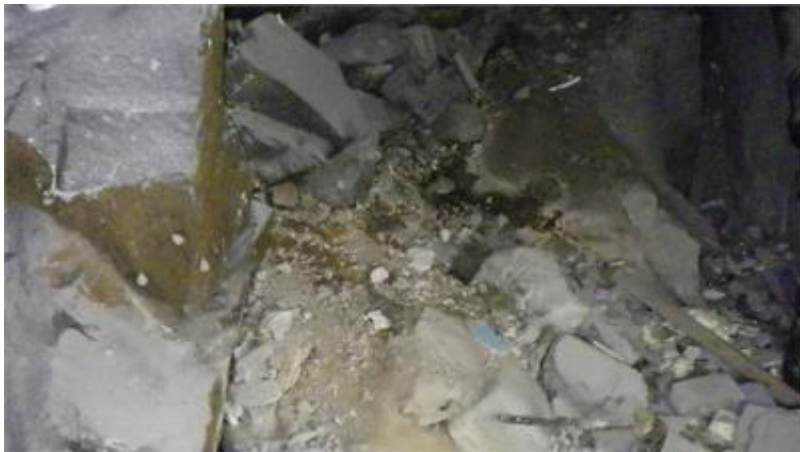
Byggnadsdel	Krypgrund
Konstruktionsdel	Mark
Konstruktionsuppbyggnad	Bjälklag av betong, berg på marken

Det kritiska gränsvärdet för mikrobiell tillväxt i trä brukar anges till ca 17 % fuktkvot (FK). Krypgrunden är endast besiktigad från luckan då det var svårt att komma in och ut ur grunden. Det noterades mikrobiell påväxt på marken samt att grundmuren var blöt.

En krypgrund med betongbjälklag är ur fuktsynpunkt att betrakta som en betongplatta på mark. Risk finns att ovanpåliggande konstruktioner kan påverkas av fukt så att mikrobiella skador kan uppstå. Detta kan påverka byggnaden och inomhusmiljön negativt. En fördjupad undersökning rekommenderas för att utreda orsak och omfattning till fuktskadorna i grunden.
