Besiktningsprotokoll

Anticimex Försäkringsbesiktning i samarbete med Fastighetsbyrån

Fastighetsbeteckning: Djupviken 17:10	
Fastighetsadress: Solandergatan 27	
Postnummer: 941 34	Ort: Piteå

Besiktningsdatum: 2021-08-24	Protokollnummer: 66341791
Temperatur: 7°C	Väderlek: Halvklart
Tekniker: Patrik Boström	
E-post: Patrik.Bostrom@anticimex.se	
Kontor: Piteå	
Övriga närvarande: Ingen närvarande vid besiktningen.

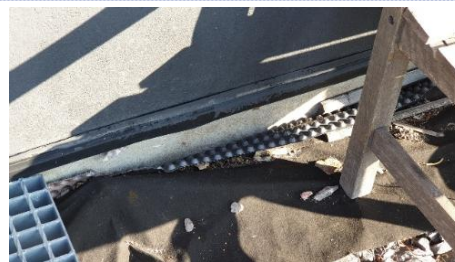
Utvändigt fuktskydd ligger oskyddat ovan mark och har släppts från infästningar.

Risk finns att det utvändiga fuktskyddet skadas och funktionen försämras.

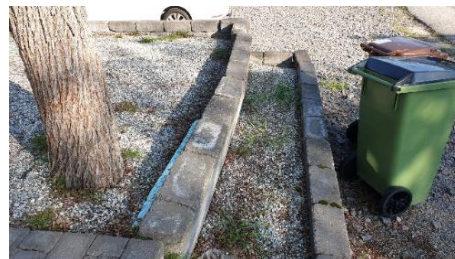
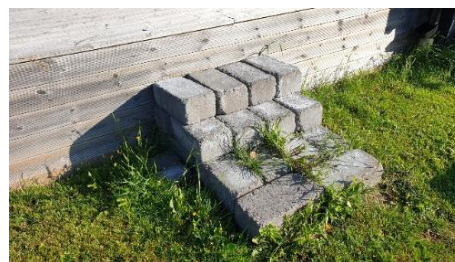
Murar lutar och betongstenarna i trapp till altan är lösa.

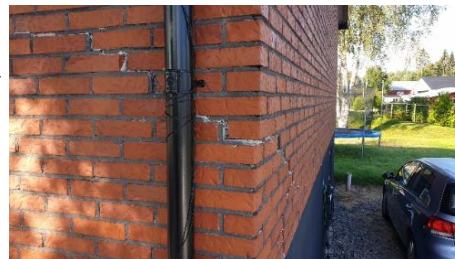
Sprickor finns i tegelfasaden.

Vi rekommenderar att en fördjupad undersökning av en entreprenör för att bedöma orsak och omfattning.

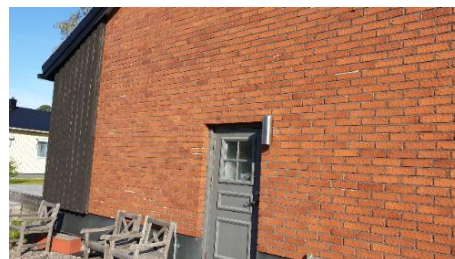
Fog mellan tegelstenar har lossnat.

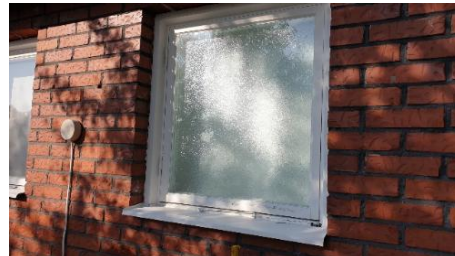
Fönster är i behov av målning/underhåll.

Fönsterbågar och fönsterkarmar där målningsbehov finns riskerar att få fukt- och rötskador på grund av sämre vattenavvisande förmåga.

För att öka livslängden på fönster rekommenderas målning och underhåll.

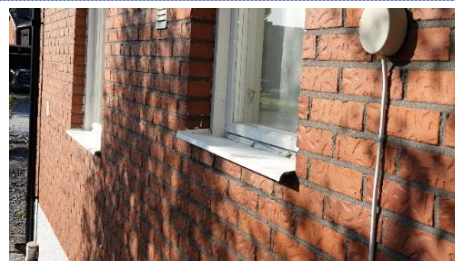
Fönsterbleck är otäta vid infästningar och lutar fel.

Eftersom fönsterblecken är otäta finns risk att vatten rinner in i väggen vilket i sin tur kan leda till fuktskador i väggkonstruktionen.

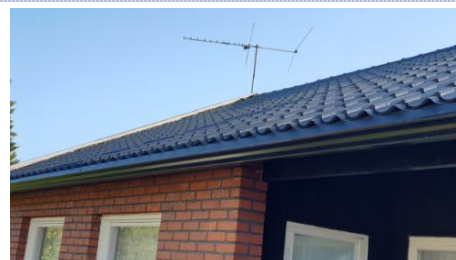
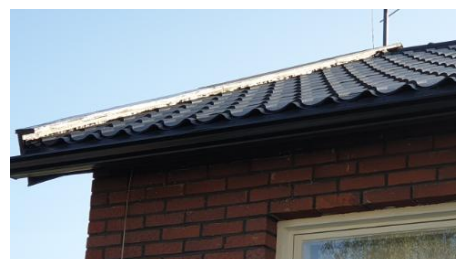
Svacka finns i taket och vattbrädor sluter inte tätt mot takplåten.

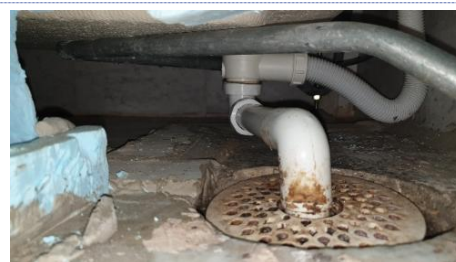
Golvbrunnen är inbyggd under badkar och klinkerplattor är lagda runt brunnen.

Ramen runt brunnen hindrar vatten att rinna ner i brunnen och kan bli stående på golvet med fuktskador som följd.

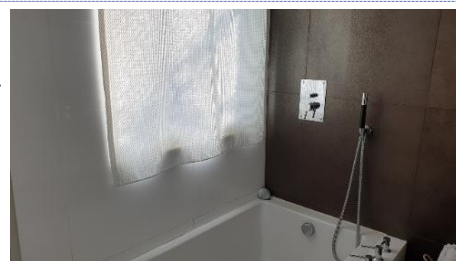
Fönster finns i duschzon.

Fönstrets placering i våtutrymmet utgör en risk för fuktskador i fönster- och väggkonstruktionen.

För att minska risken för fuktskador på fönster och väggkonstruktion rekommenderas att man skyddar fönstret mot vattenbegjutning.

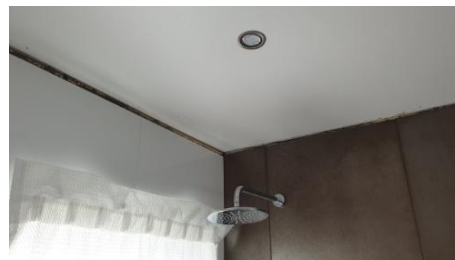
Taklister saknas.

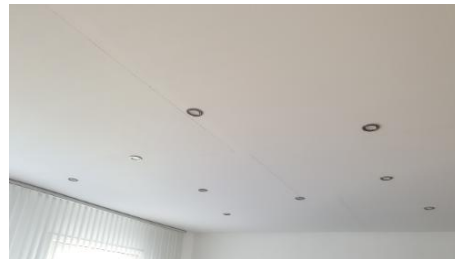
Sprickor finns i skarvar på takskivor.

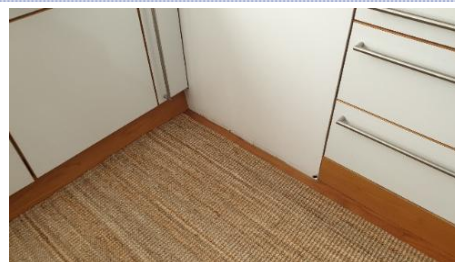
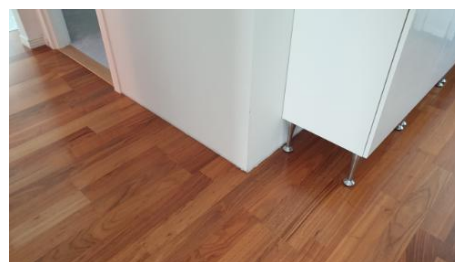
Golvlister saknas.

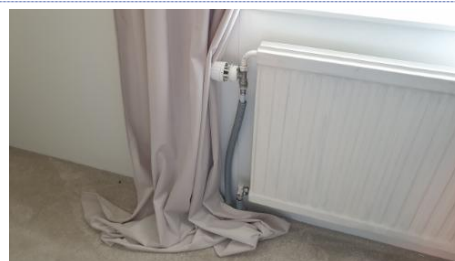
Värmeledningar är inte fackmässigt installerade.

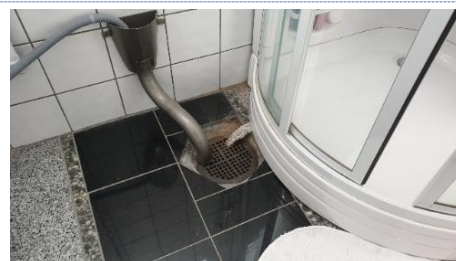
Gjutjärnsbrunn finns i utrymmet.

Gammal gjutjärnsbrunn ökar risken för läckage med fuktskador som följd.

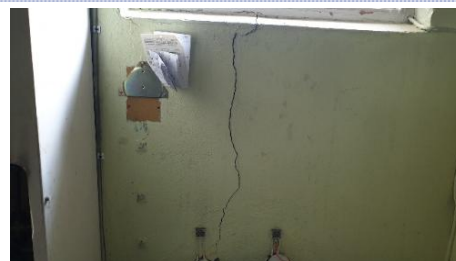
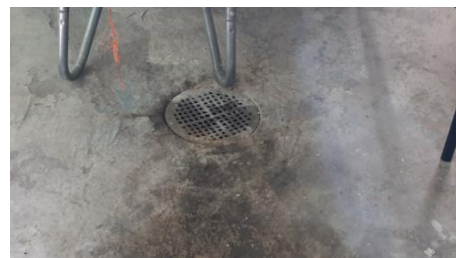
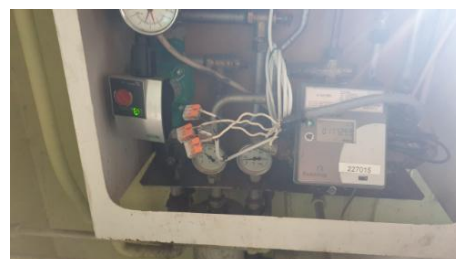
Spricka finns i vägg.
Golvbrunn av gjutjärn i utrymmet.
Oskyddade eltrådar finns i kabel i värmeväxlaren.
