3. RISKANALYS

Utredning gällande missfärgningar i takbeklädnad under badrum

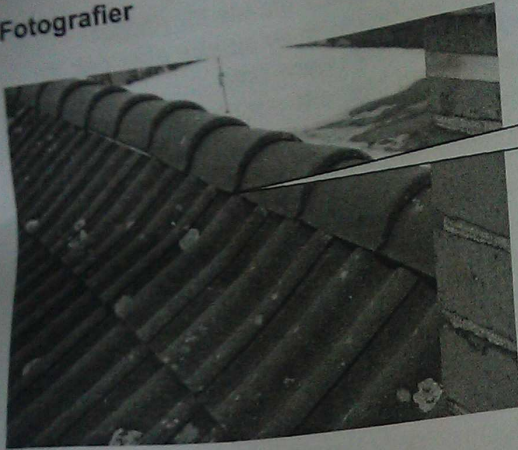
Takpannor och underlagspapp har enligt vår bedömning en begränsad livslängd. Eftersom husets taktäckning mot baksidan är av äldre datum har det ett minskat motstånd mot vatteninträngning. Detta i sin tur kan leda till fuktskador på träläkt och i värsta fall på takkonstruktionen vilket kan resultera i mikrobiella skador.

Nockpanna överlappar inte övre skiftet med takpannor helt.

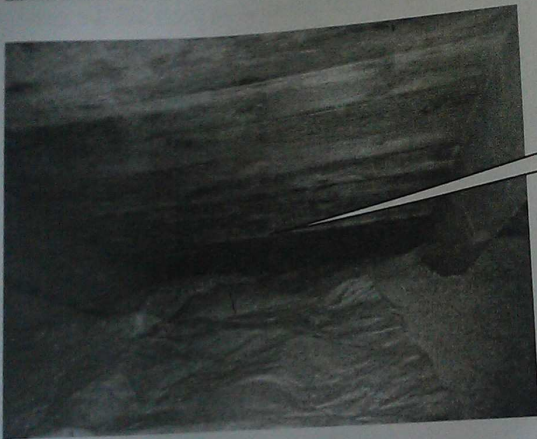
Fuktmätning är utförd i underlagstak, något förhöjda fuktvärden uppmättes intill murstock.

Mikrobiell påväxt på underlagstak i vindsutrymmet.

För att utreda orsak till och omfattning till den mikrobiella påväxt som finns på underlagstaket i vindsutrymmet rekommenderas att en teknisk utredning utförs.
