# SKADERAPPORT

## Anticimex Avfuktningsuppdrag

Mariedalsvägen 68

Bes av vattenskada

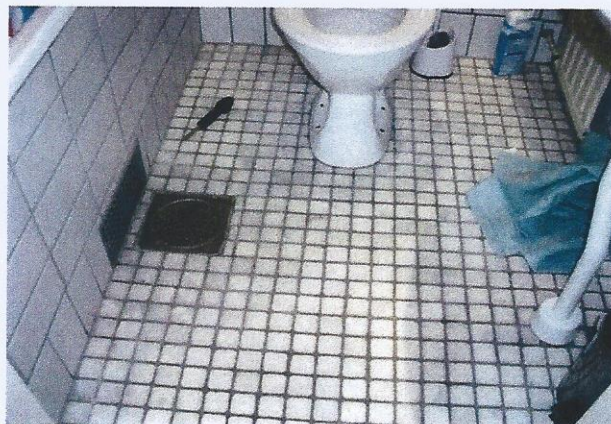
Översikt badrum Lgh Arash

Badrum : Rives ut och åter uppbyggs enl gällande bransch regler efter att detta har torkats, man måste riva ner till konstruktions betongen som ligger under betuniamattan samt slipa bort tjäran på väggarna.

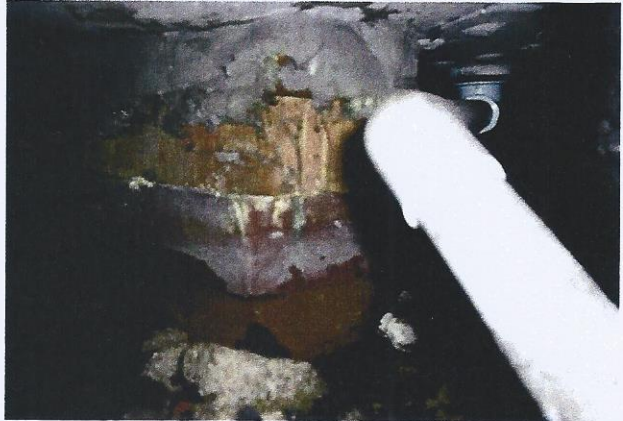
Vatten rinner inte undan i lgh Tabari när man tömmer ut ett badkar utan detta rinner in under det inmurade badkaret och sedan igenom våtrumsisoleringen som är gammal tjära och betuniamatta så detta blir bristfällig våtrumsisolering

Bild in under badkar Lgh Arash

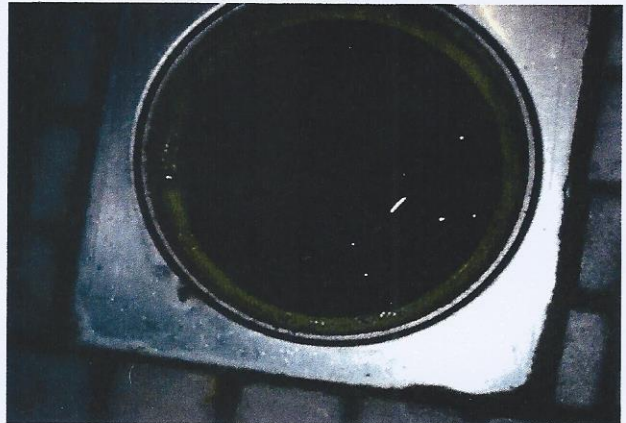
MAN BEHÖVER KONTROLLERA AVLOPPET I LGH ARASH DETTA FUNGERAR INTE SOM DET SKALL SÅ DET FINNS ETT STOPP.

Bild när brunnen fylls i Lgh Arash

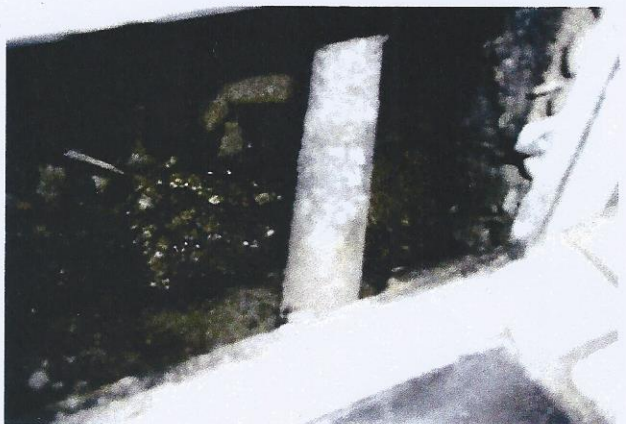
Vatten rinner in från brunnen in under badkar

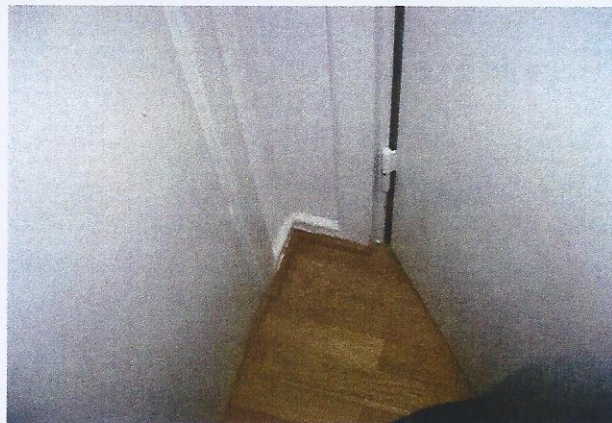
Vägg Lgh Arash markerat med ? vet jag inte hur fuktigheten ser ut

Skadad vägg i hall Lgh Arash

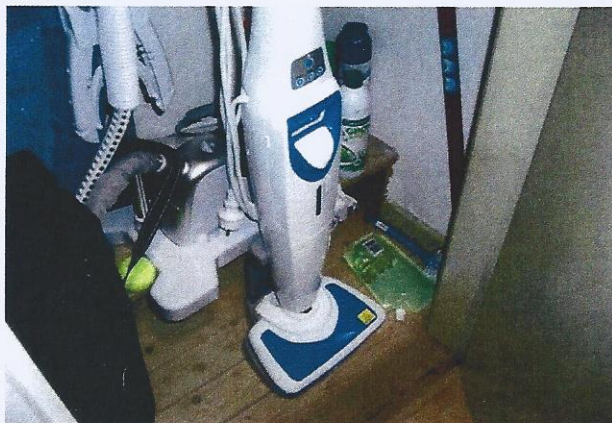
Bild in i städskåp Lgh Arash

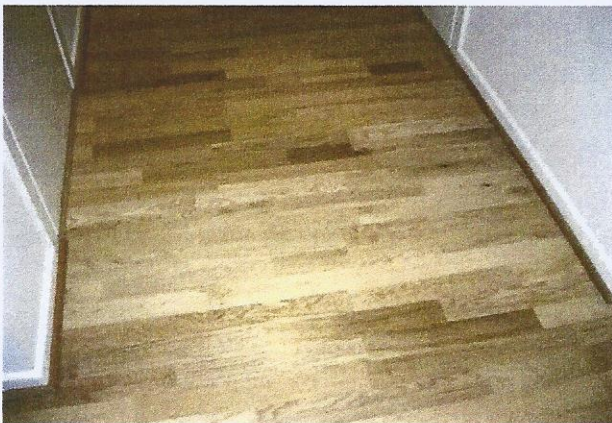
Hall : Parkett från år 2006 , målade tapeter från 2012.

Bild på parkett i Lgh Arash

Hall : Parkett och ev underliggande golv rives enl markering på skiss , fuktig lerfyllning rives ut

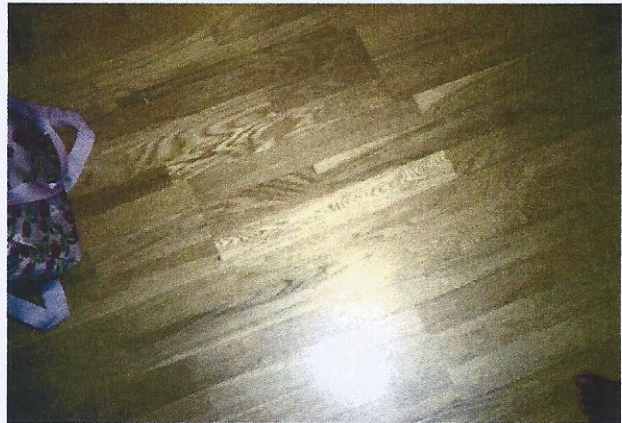
Parketten i Lgh Arash

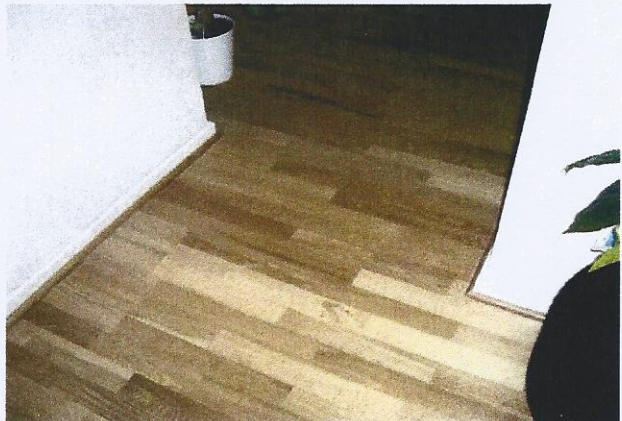
Bild där parketten förtsätter in i v-rum utan någon tröskel

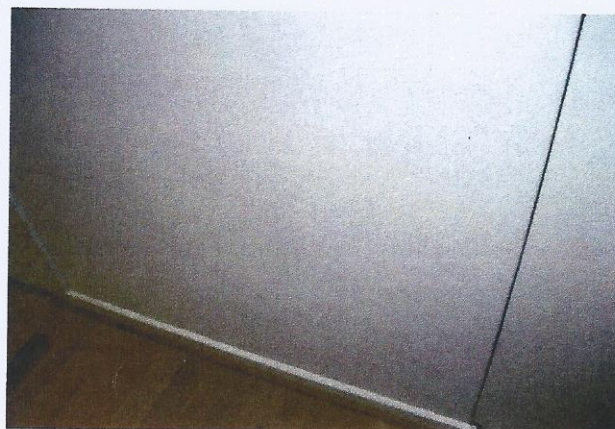
Bild på målad tapet Lgh Arash
