SB, Vibrationer i knivdisksystemet i G2, Automower, 220 AC, 230 ACX, Solar Hybrid, 265 ACX, 2012-06

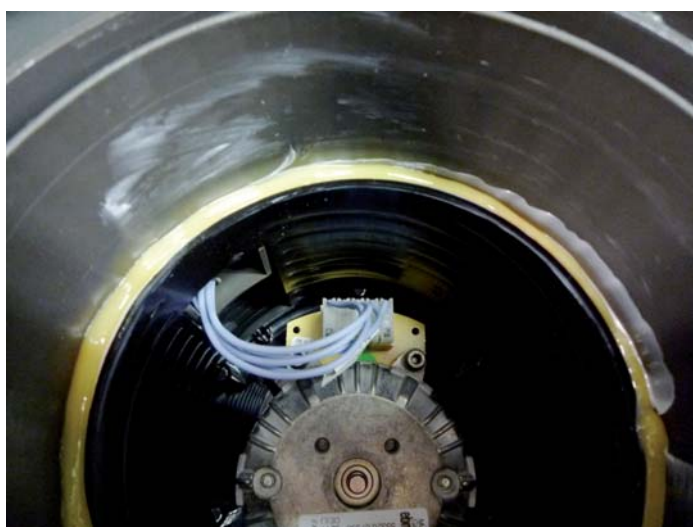
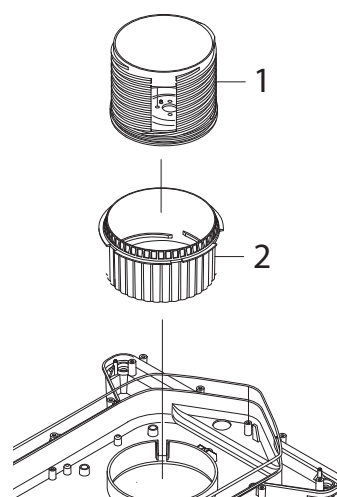
1. Öppna luckan till höjdjusteringen och sänk ned justeringen till MIN-läget.
2. Avlägsna höjdjusteringsratten.
3. Torka bort eventuellt överflödigt fett från insidan av den grå muttern (2) med en trasa. Du behöver inte torka bort allt fett, utan bara det som är lätt att komma åt.
4. Lägg en sträng fett mellan den svarta klippmotorskålen (1) och den grå muttern (2). Se till så att du inte fyller på så mycket att det går över kanten på motorskålen. Se bilden nedan.

5. Sätt tillbaka höjdjusteringsratten och vrid den till MAX och därefter till MIN. Upprepa detta 5 gånger för att se till att fettets fördelas jämnt över hela anordningen.
6. Avlägsna höjdjusteringsratten och upprepa steg 4 och 5.
