2000W 2h, gammal "enkel" kabel och stickpropp

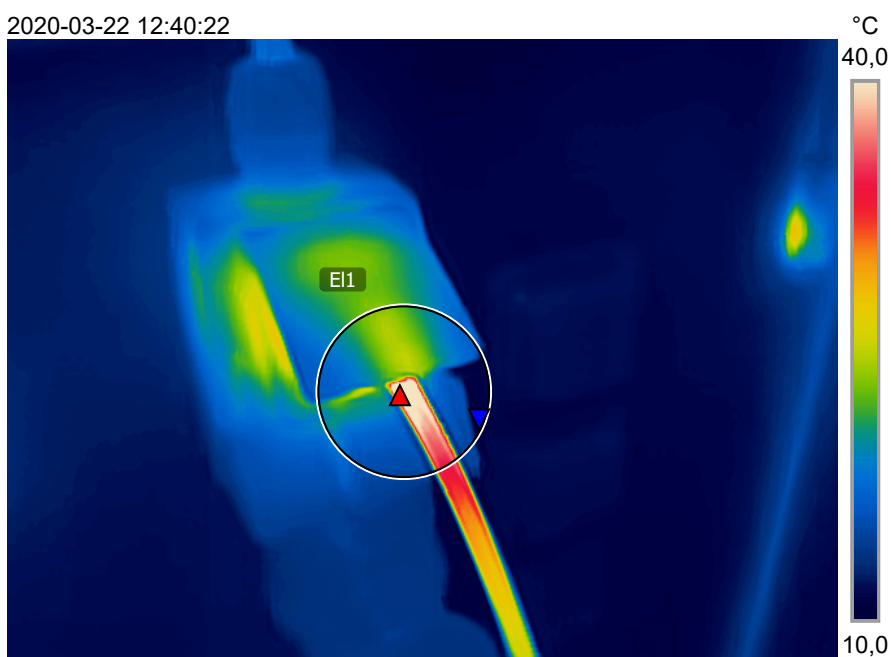
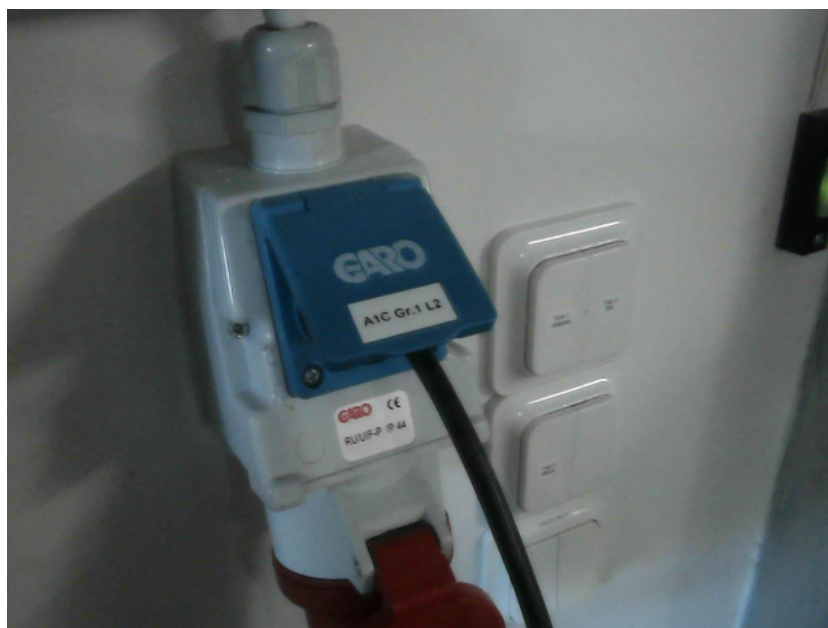
flir_20200322T124052.jpg

EI1	Max	46,2 °C
	Min	10,6 °C
	Average	21,1 °C

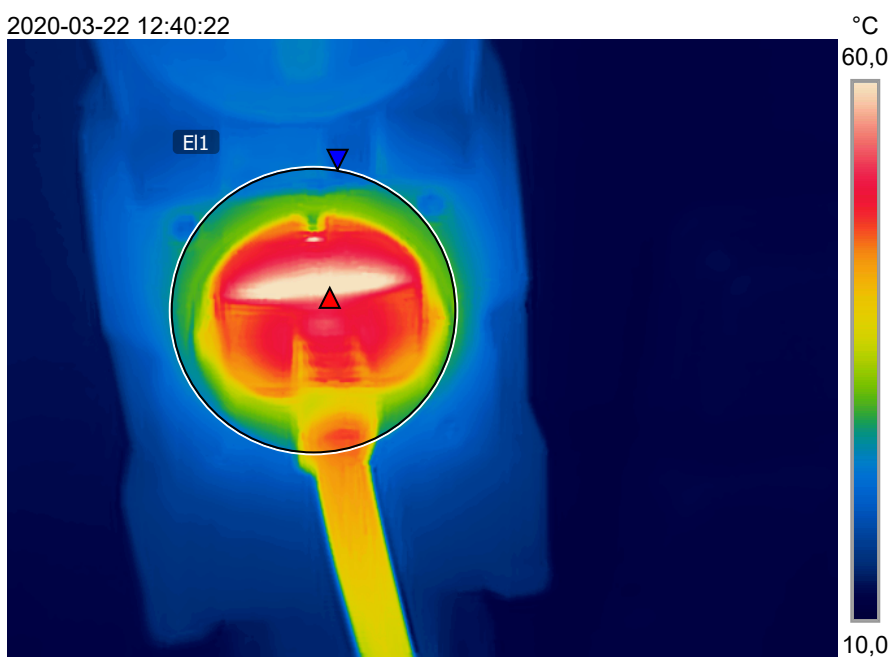
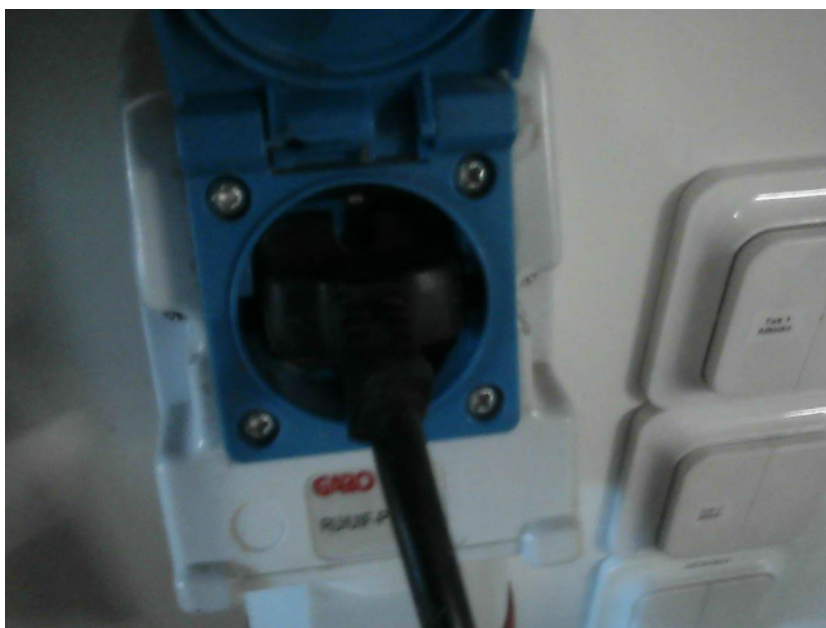
flir_20200322T124106.jpg

E11	Max	62,7 °C
	Min	23,2 °C
	Average	42,6 °C

2000W 2h, gammal "enkel" kabel och stickpropp

Resultat	Varmt!
----------	--------

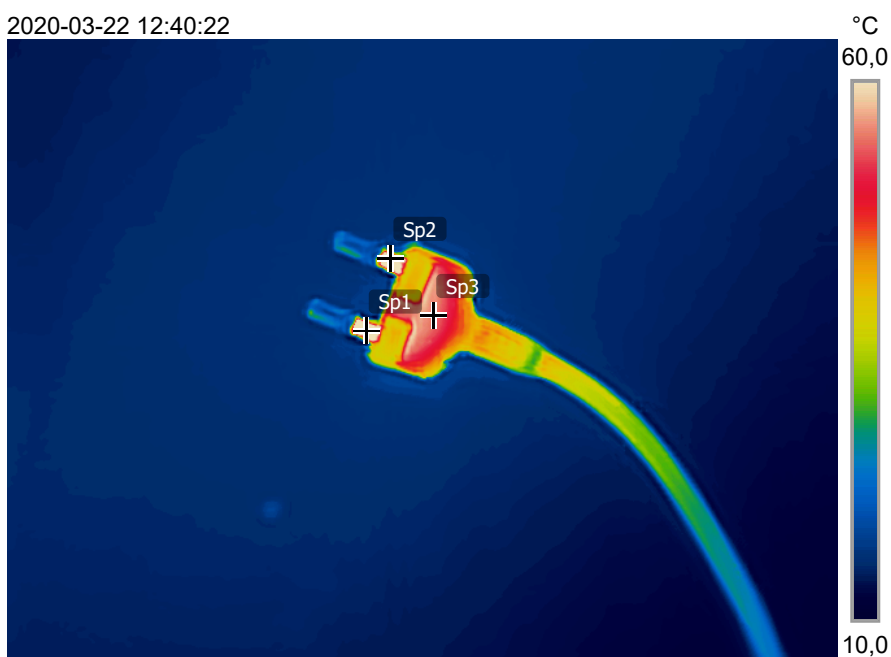
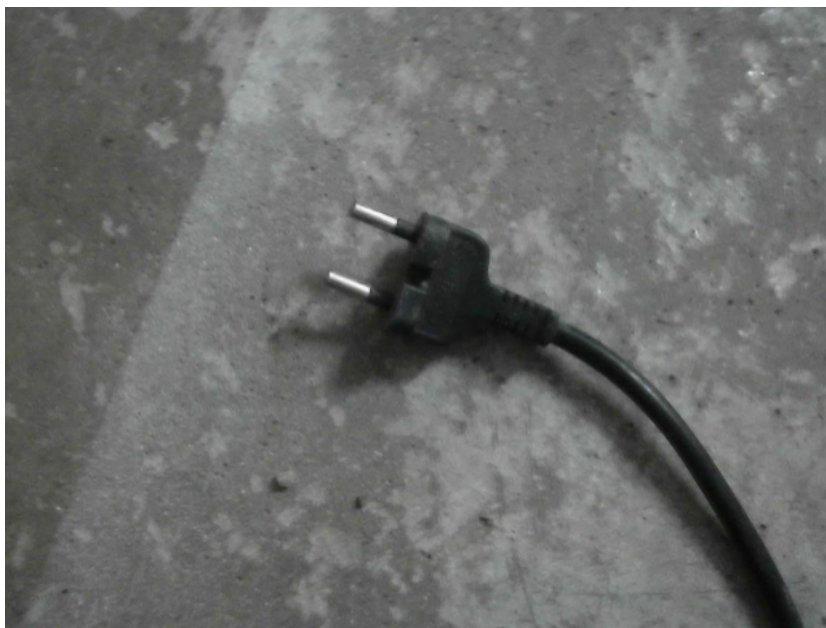
flir_20200322T124121.jpg

Sp1	62,3 °C
Sp2	63,8 °C
Sp3	56,0 °C

2000W 2h, gammal "enkel" kabel och stickpropp

Not 1	Stiften är inte kalla (felmätning pga att de är blanka)
Resultat	Varmt! Kontaktstiften ej särskilt värma jämfört med stickproppen.

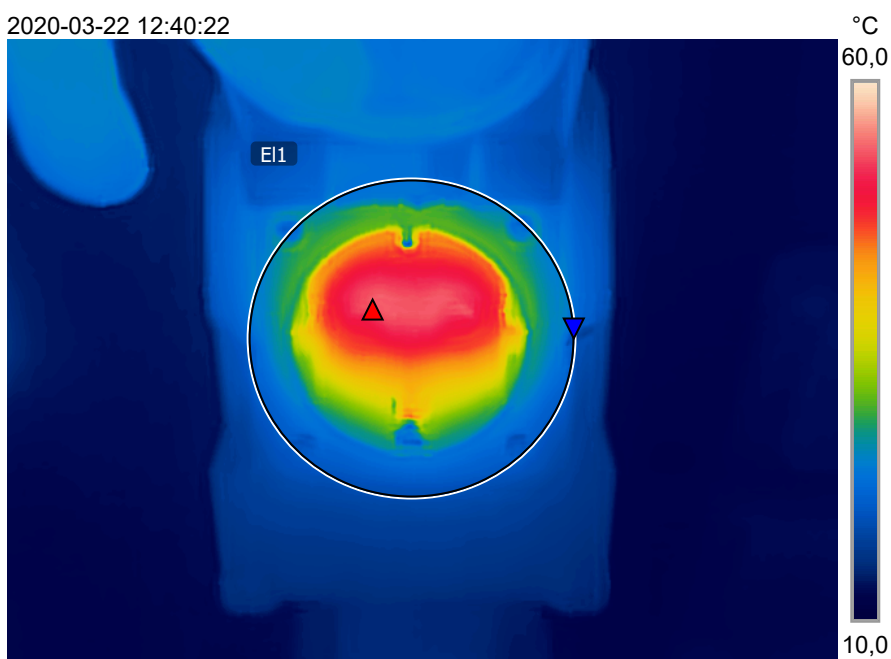
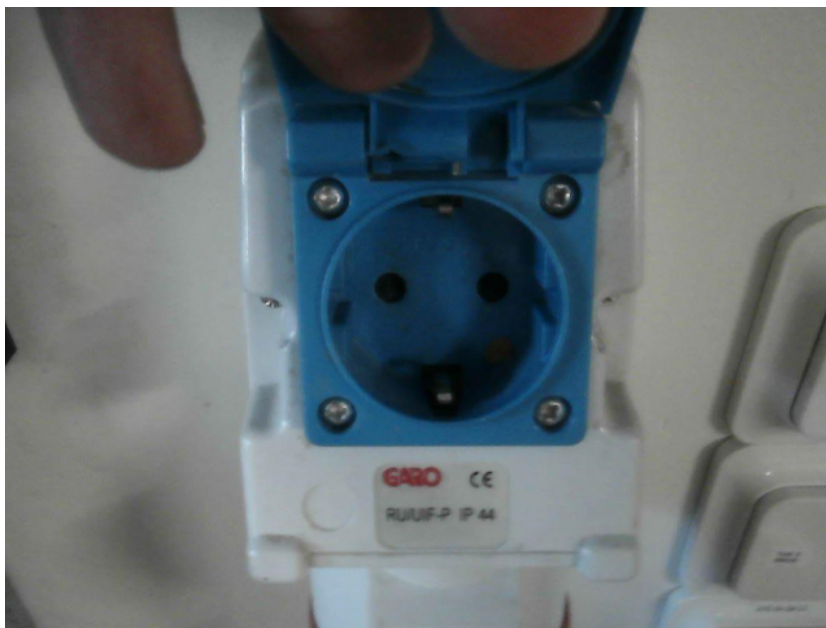
flir_20200322T124132.jpg

E11	Max	54,9 °C
	Min	19,8 °C
	Average	35,7 °C

2000W 2h, gammal "enkel" kabel och stickpropp

Resultat	Varmt!
----------	--------

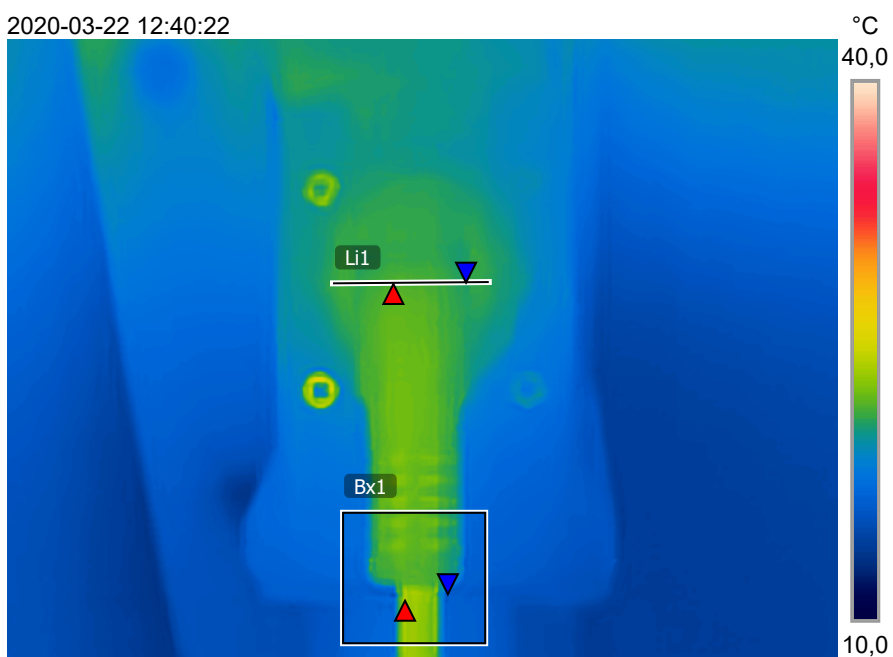
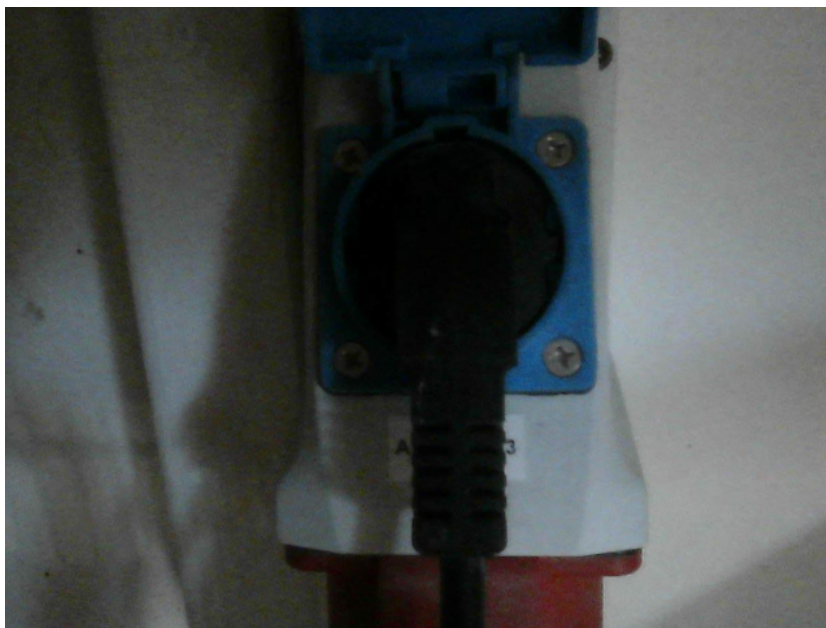
flir_20200322T124223.jpg

Bx1	Max	25,4 °C
	Min	16,1 °C
	Average	20,2 °C
Li1	Max	22,9 °C
	Min	21,8 °C
	Average	22,4 °C

2000W 2h, mer "påkostad" kabel och stickpropp.

Not 1	Mycket begränsad temperaturökning
-------	-----------------------------------

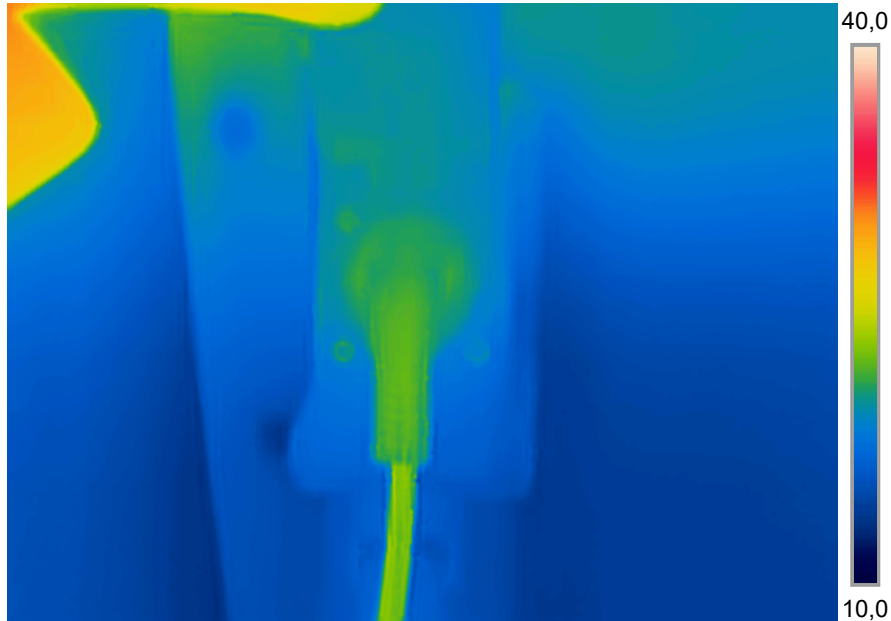
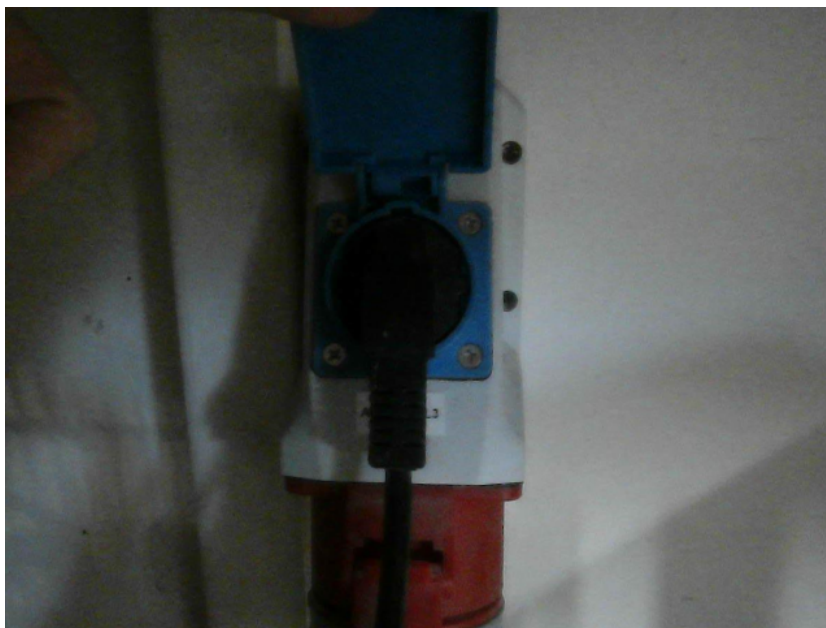
flir_20200322T124235.jpg

2000W 2h, mer "påkostad" kabel och stickpropp

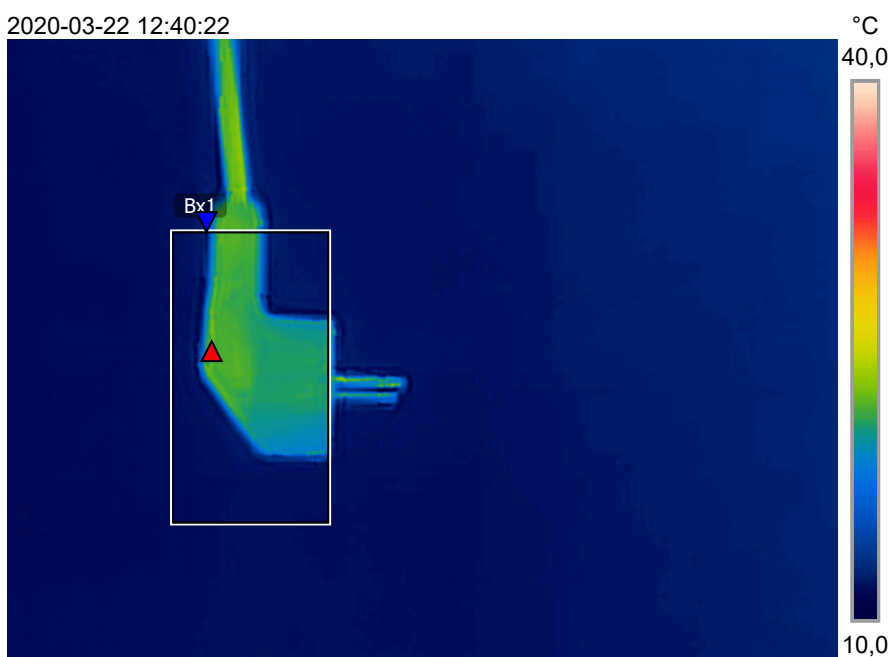
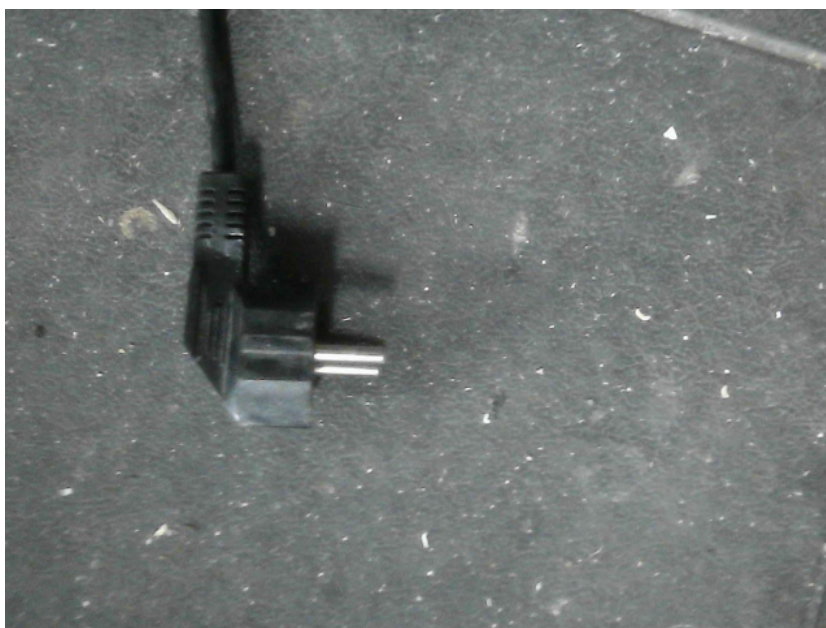
flir_20200322T124257.jpg

Bx1	Max	23,7 °C
	Min	10,7 °C
	Average	16,3 °C

2000W 2h, mer "påkostad" kabel och stickpropp

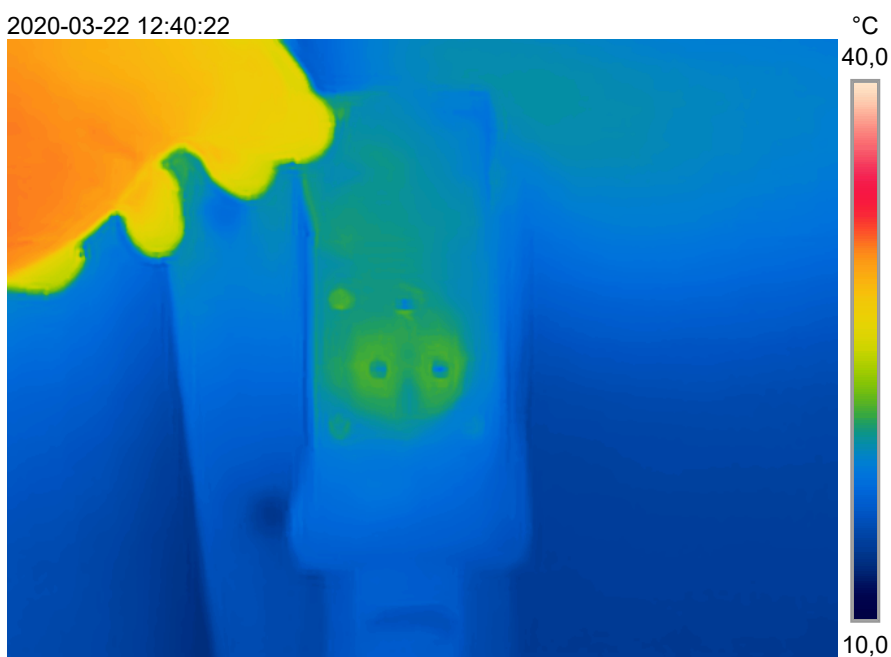
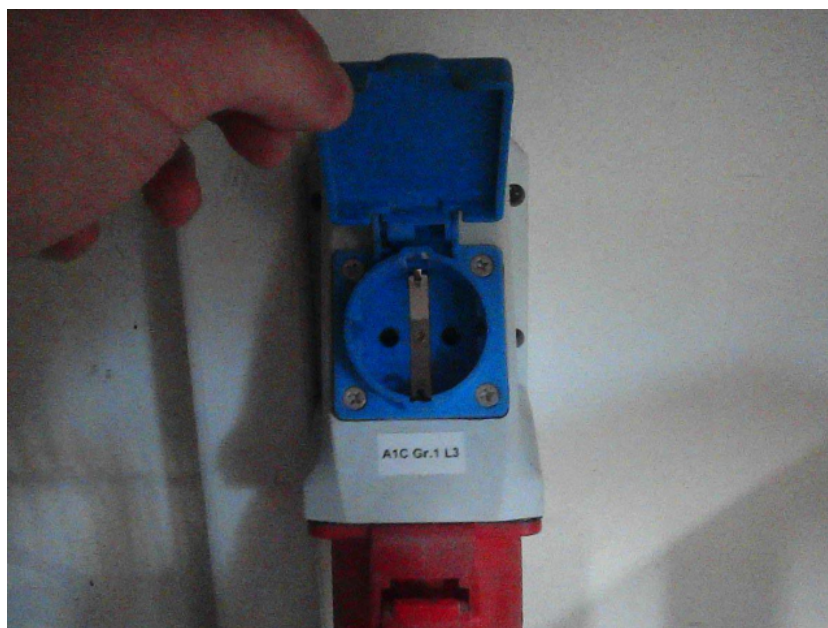
flir_20200322T124306.jpg

2000W 2h, mer "påkostad" kabel och stickpropp
