Byggnadsår:	1979
Hustyp:	1,5-planshus
Tak:	Sadeltak med takpannor Plåttak över entré
Grundkonstruktion:	Mindre källare/krypgrund
Stomme:	Trä
Ventilation:	Mekanisk frånluftsventilation
Värmesystem:	Pelletspanna

BESIKTNINGSPROTOKOLL

FÖR FÖRSÅKRINGEN VARUDEKLARERAT – SÄLJARE

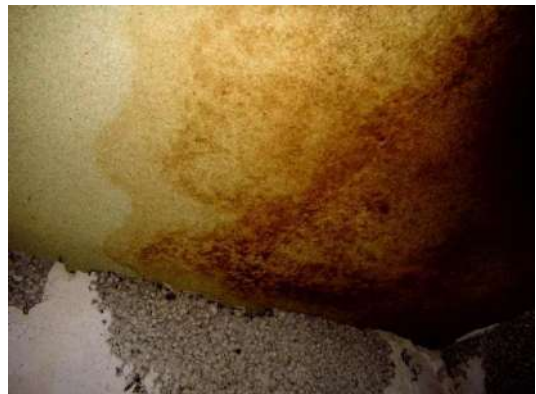
Intorkade fuktfäckar noterades i utrymmet.

För att utreda orsaken till och omfattningen av de fuktfäckar som upptäckts i krypgrunden rekommenderas att en fördjupad undersökning utförs.
